什邡市八角水库工程

水土保持方案变更报告书

(报批稿)

设计单位：四川省水利水电勘测设计研究院

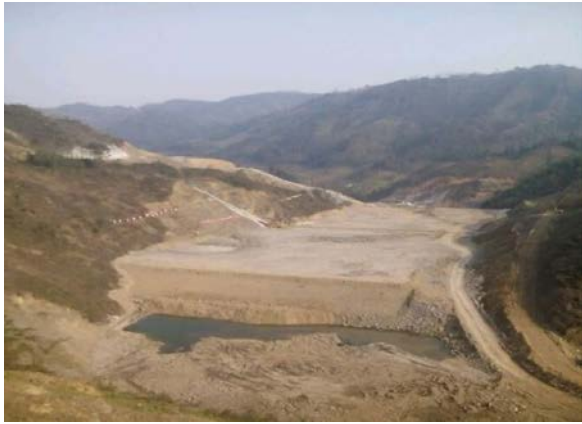
大坝主体填筑

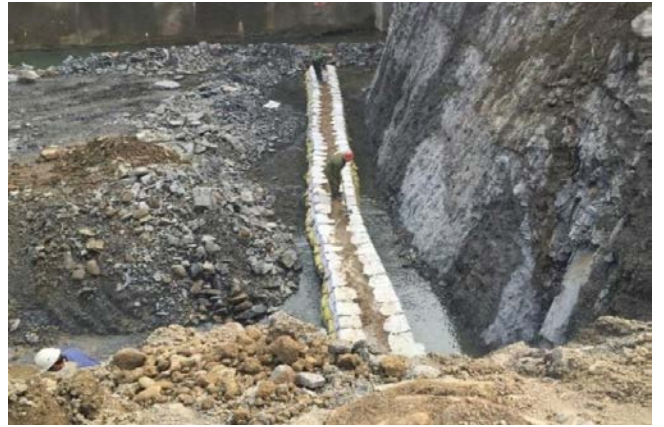
溢洪道临时排水沟

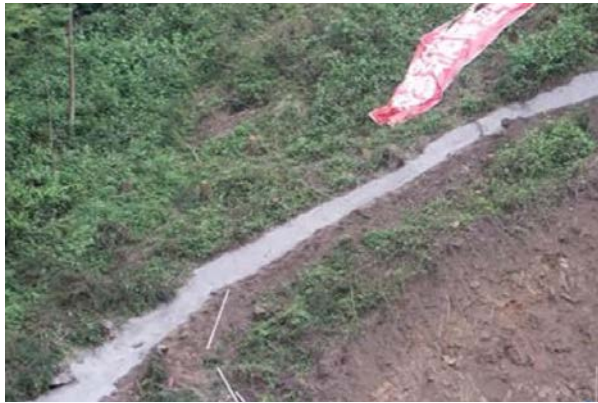
取水洞洞口临时排水沟

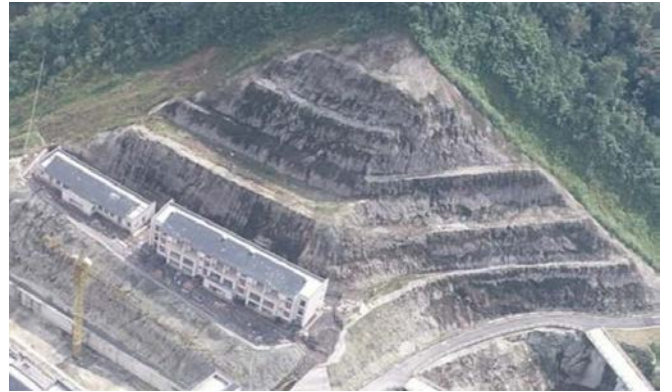
梅子沱料场

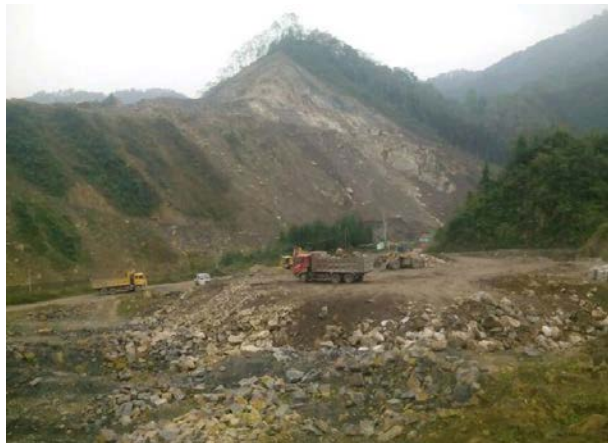
库内临时堆渣

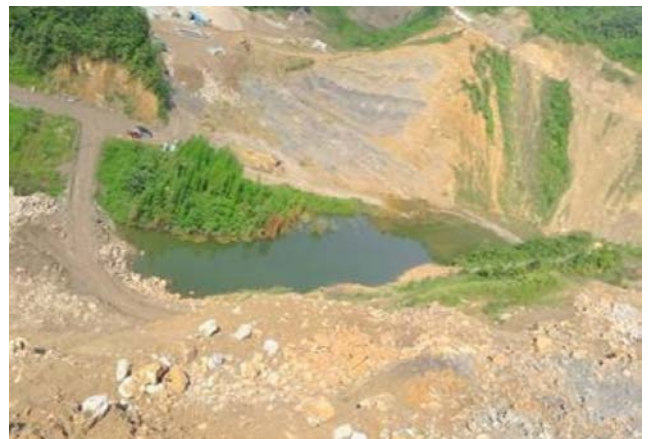
烂田沟料场开采回填区

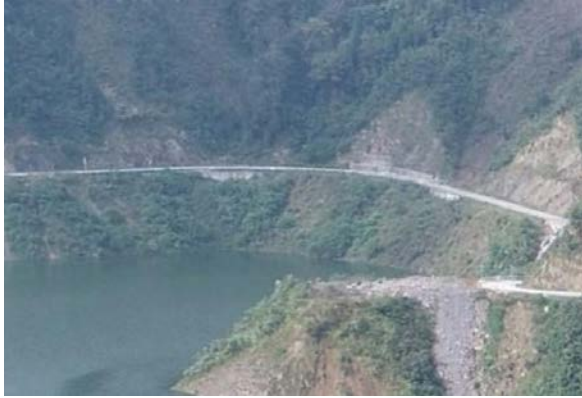
烂田沟料场

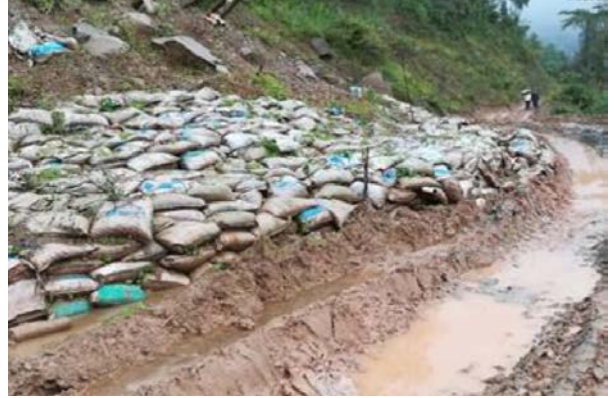
渠系区边坡临时挡护

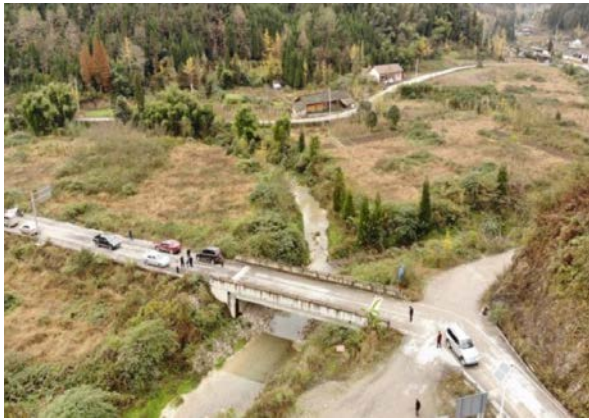
枢纽库尾渣场

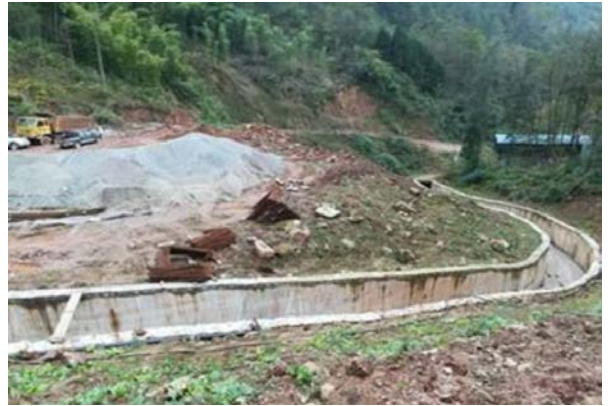
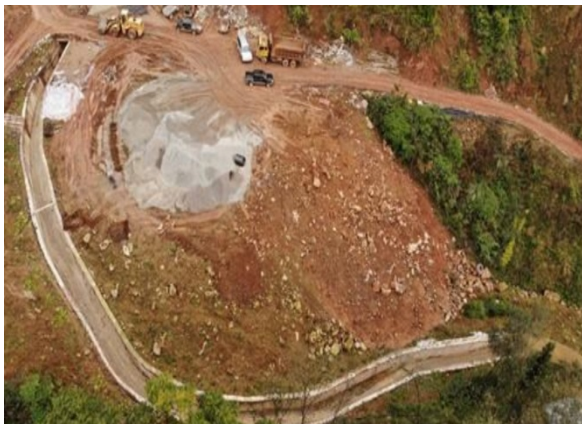
九峰山隧洞出口渣场排水

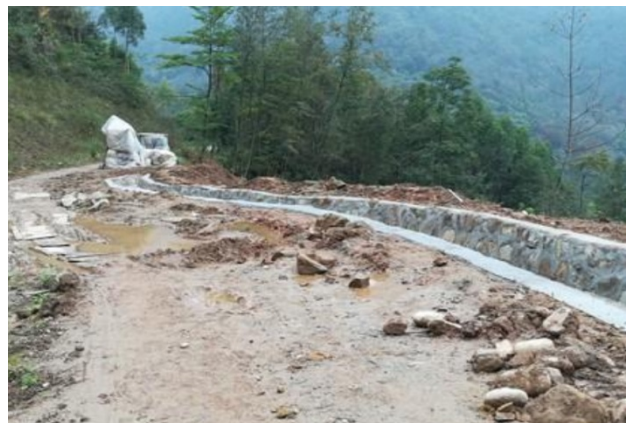
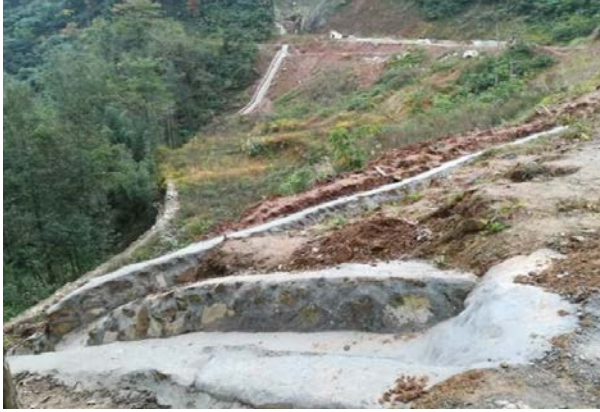
燕子山隧洞进口渣场排水

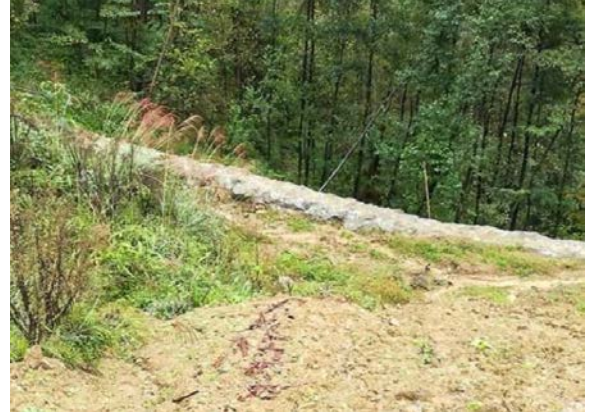
燕子山隧洞出口渣场挡墙

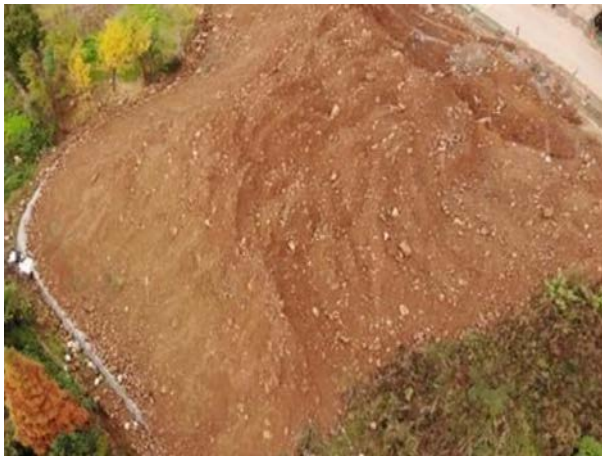
方家坪弃渣场

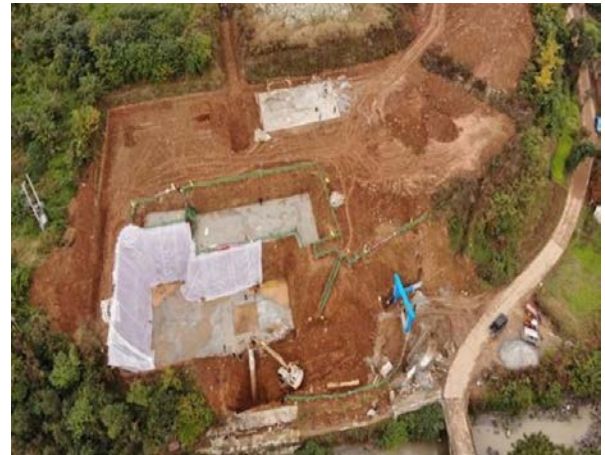
电站开挖

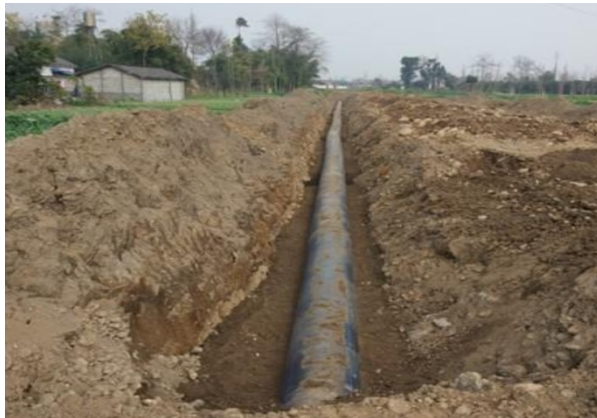
管道工程开挖

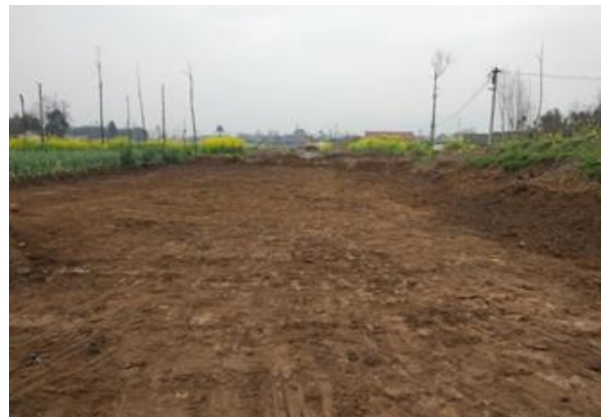
管道工程复耕
