一汽-大众汽车有限公司成都分公司
新品牌 A 级 SUV 家族及三厢车项目

水土保持方案报告书

(报批稿)

建设单位：一汽-大众汽车有限公司成都分公司
编制单位：西南大学

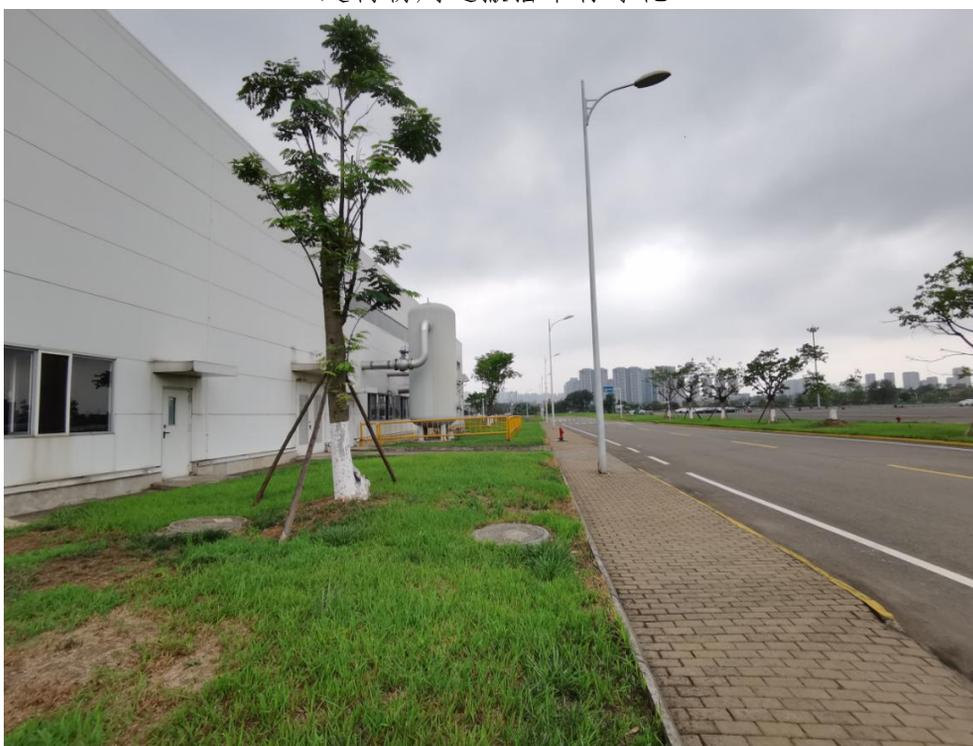
建构物周边雨水管网系统

一~四期项目先后已于 2010 年~2018 年建设完成，目前各个区域的水土保持措施布设较为完善，如建构物周边已布设雨水管网、检查井，空闲区域撒播草籽或铺设草皮绿化等，道路两侧布设雨水管网系统，并栽植乔木、撒播草籽等，各项水土保持措施运营良好，达到了水土保持相关要求，厂区内基本无水土流失，无明显水土流失，水土保持防治效果较好。

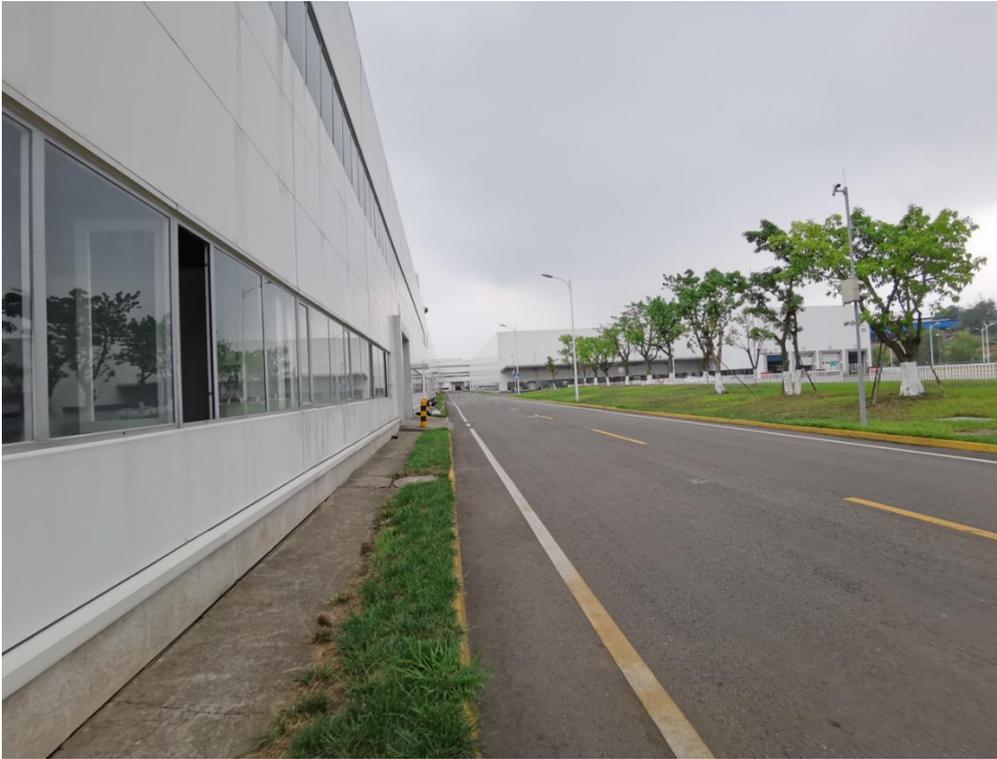
道路两侧雨水管网布设情况

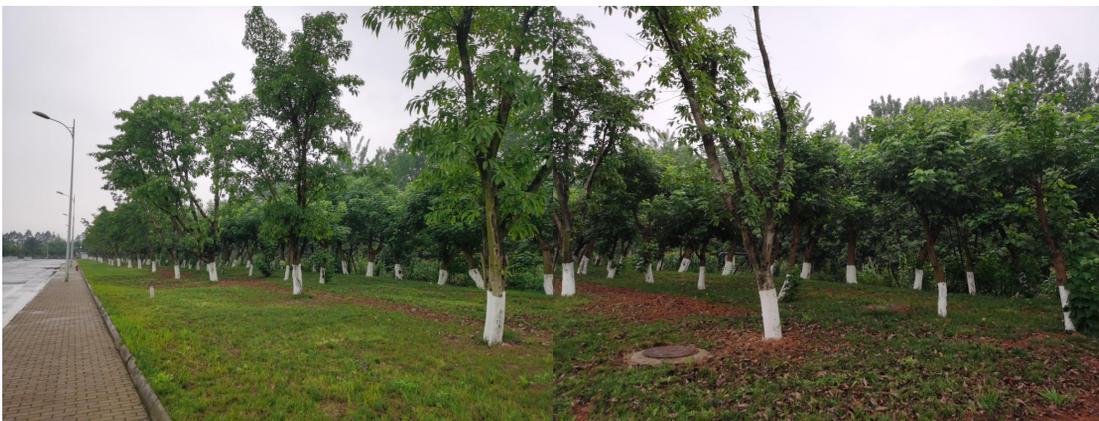
绿化控制带植被恢复情况

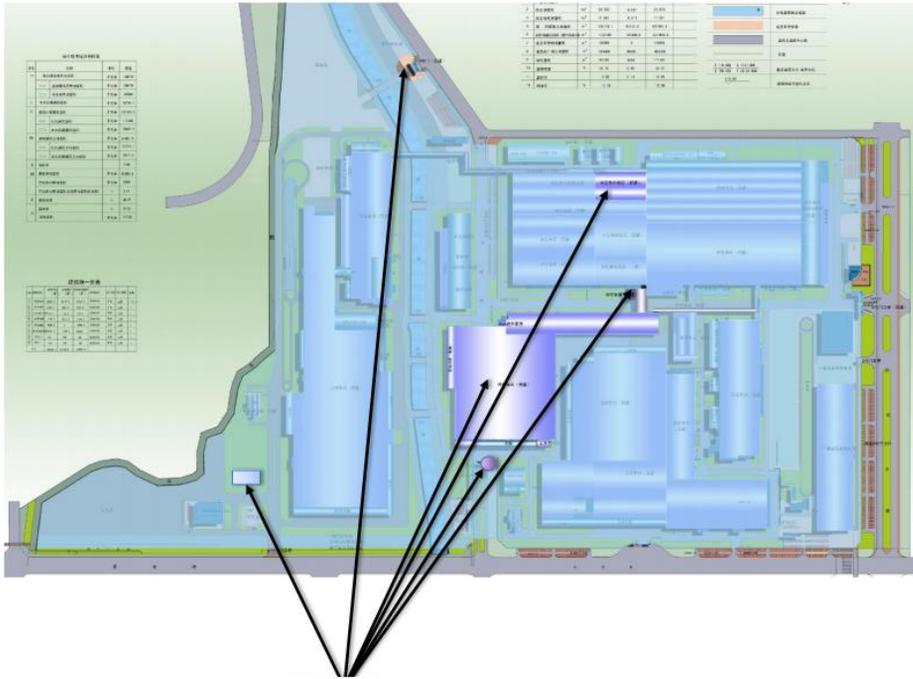
图 2.1-2 本项目主要建设内容与一~四项目的位置关系

本项目建设内容主要包括焊装厂房焊装车间、焊装厂房联合站房、焊装厂房污水提升泵房、冲焊雨棚、焊涂通廊、冲压车间扩建准备区、焊装车间制冷站、综合工房、污泥脱水间、加药间、鼓风机房、监测房和东厂焊装北侧雨棚等，主要位于厂区东区范围内，仅综合工房、污泥脱水间、加药间、鼓风机房、监测房位于厂区西区。具体建设内容、以及与一~四期的位置关系详见下图。

本项目主要建筑物分布情况

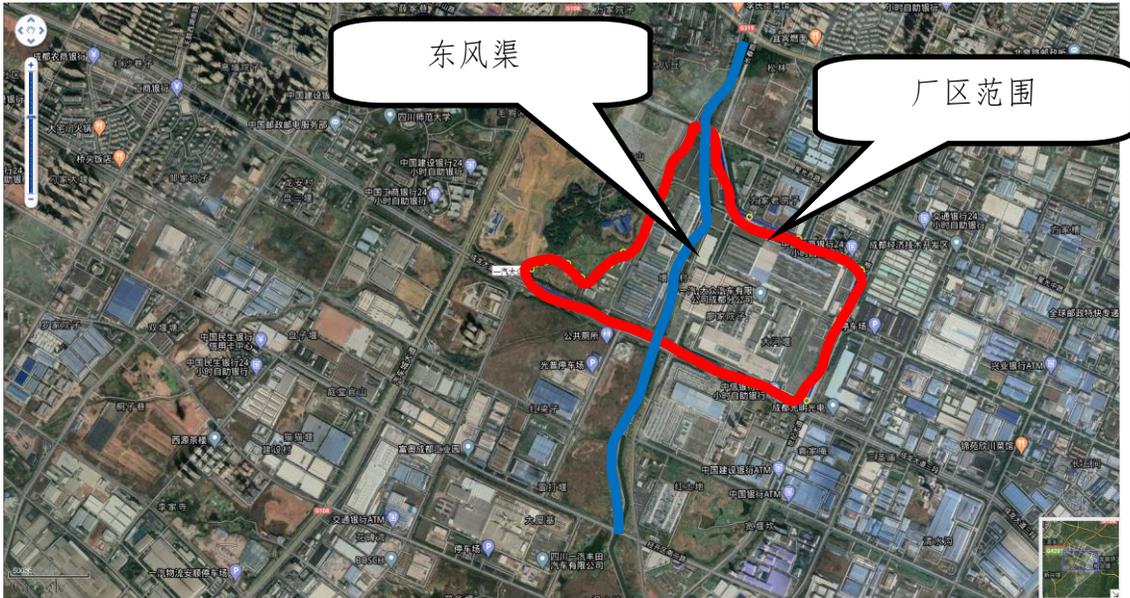
月第四期工程动工，由南干渠团结闸（今总干 41+953）向南开渠跨芦溪河，至龙泉驿区南境龙泉山麓罗家河坝，再沿龙泉山西麓延伸，经仁寿西折入彭山、眉山至土地场，其下支尾水至青神入岷江。1970 年起，仁寿县修建黑龙滩水库，引蓄东风渠水控灌 126 万亩。东风渠穿厂区分东厂区和西厂区，东厂区与西厂区连接通道为龙泉驿政府于 2010 年投资建设的 5 座桥梁，满足东厂区和西厂区的交通运输需求。

厂区与东风渠位置

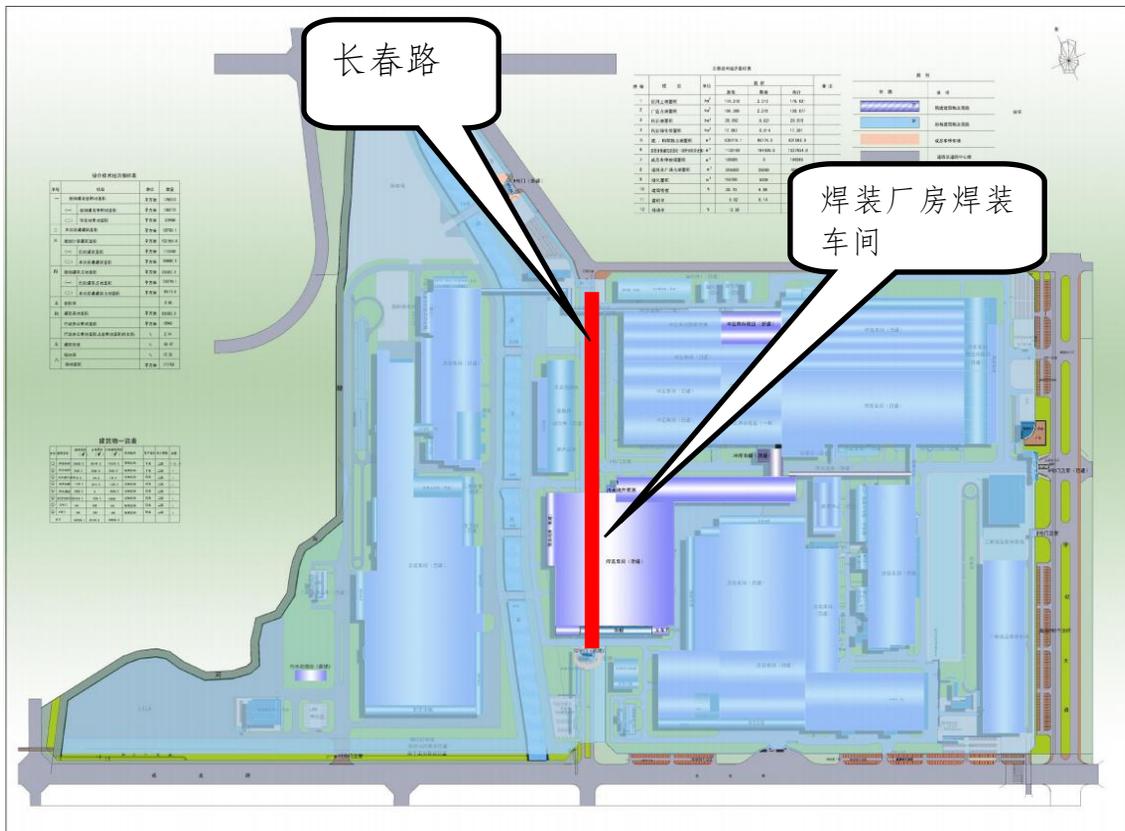
图 2-1 本项目新建建筑物与长春路位置关系

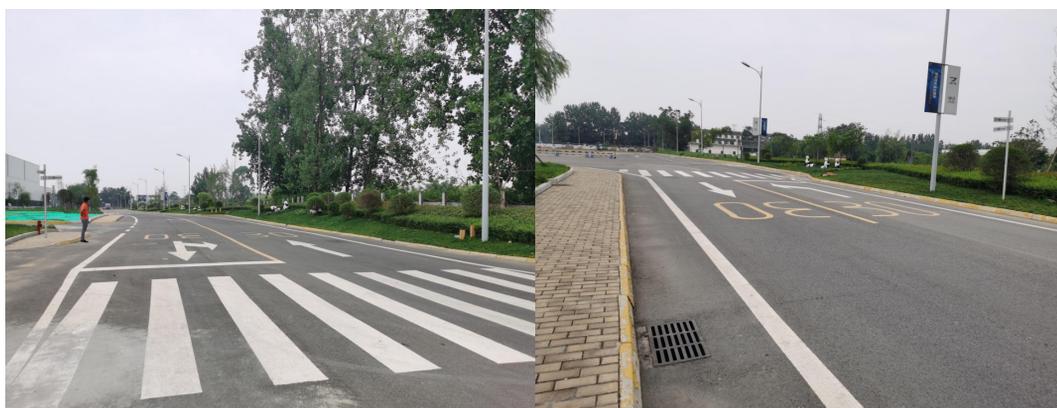
本项目道路采用双向两车道，路基宽度为 7~18m，总长度约为 1093.93m，道路及广场硬化区占地面积为 2.97hm²，起于东风渠 4#桥，沿焊装厂房焊装车间周边进行布设，道路坡降为 0.25%~0.48%。车辆等待场位于新建 12 号门西北方方向，紧邻 12 号门，并与停车场相接，停车场共设置停车位 132 个，等待场及停车场总占地面积约为 1.05hm²。

道路与东风渠 4#桥相接位置

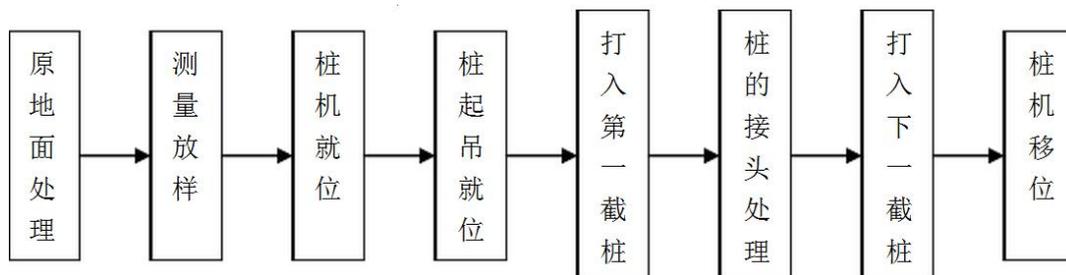
图 2-2 管桩施工工艺流程图

本项目建筑物基础采用桩基础，施工采用管桩施工。钢筋混凝土管桩为外购厂制产品，现场采用锤击法或振动法施工。施工前,机械配合人工清表到设计要求标高,在对应桩位处采用锤击法或静压法将管桩送至设计深度本项目主要采用锤击法施工。

管桩施工工艺流程见下图。

(1) 布置桩点：场地清理整平，按桩点设计布置图放样布点。桩机就位：打桩设备进场后，进行安装调试，然后移机至桩位处就位。

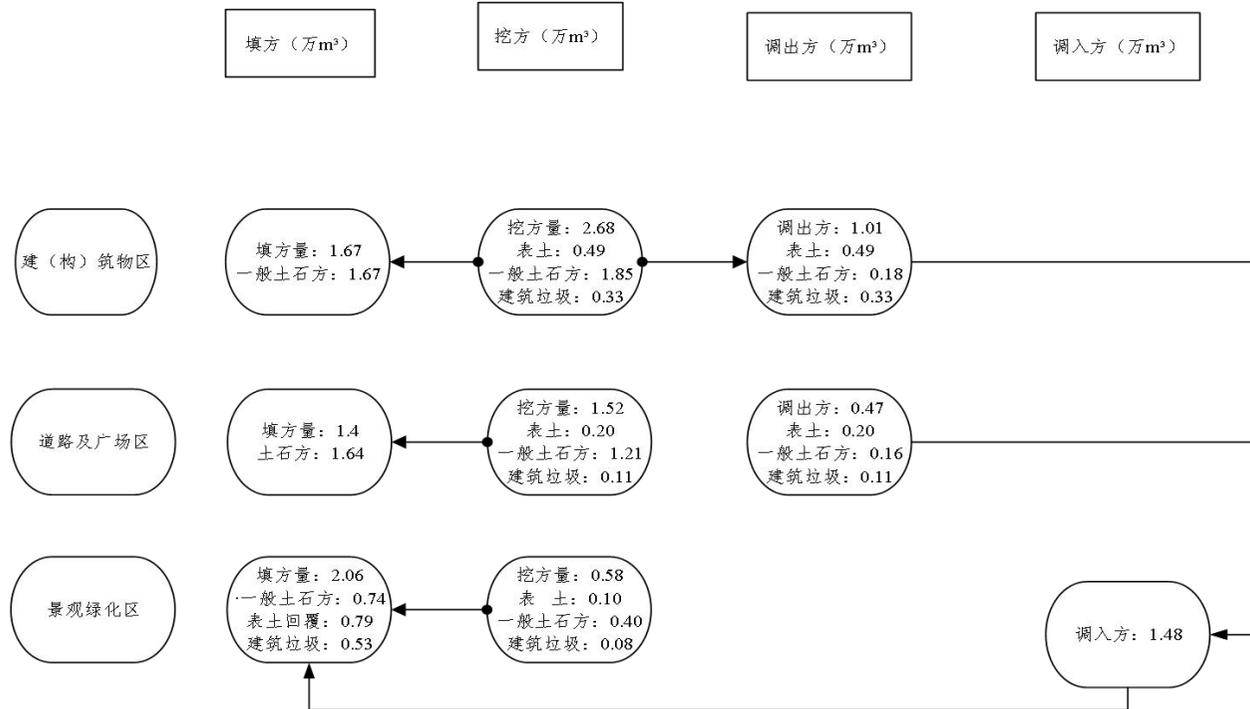
图2.4-1土石方流向框图

本项目建构筑物区土石方开挖 2.68 万 m³（其中表土剥离 0.49 万 m³，一般土石方开挖 1.85 万 m³，建筑垃圾 0.33 万 m³），土石方回填方量 1.67 万 m³，1.01 万 m³调入绿化区，0.49 万 m³用作后期绿化覆土，一般土石方 0.18 万 m³和建筑垃圾 0.33 万 m³（经破碎后）回填在绿化区内进行综合利用。道路及广场区土石方开挖 1.52 万 m³（其中表土剥离 0.20 万 m³，一般土石方开挖 1.21 万 m³，建筑垃圾 0.11 万 m³），土石方回填方量 1.05 万 m³，0.47 万 m³调入绿化区，0.20 万 m³用作后期绿化覆土，一般土石方 0.16 万 m³和建筑垃圾 0.11 万 m³（经破碎后）回填在绿化区内进行综合回填利用。景观绿化区土石方开挖 0.58 万 m³（其中表土剥离 0.10 万 m³，一般土石方开挖 0.40 万 m³，建筑垃圾 0.08 万 m³），土石方回填方量 1.86 万 m³，其中绿化覆土 0.79 万 m³（建构筑物区调入 0.49 万 m³，道路及广场区调入 0.20 万方），一般土石方回填 0.74 万 m³（建构筑物区调入 0.18 万 m³，道路

及广场区调入 0.16 万 m³），建筑垃圾经破碎后回填利用 0.53 万 m³（建构筑物区调入 0.33 万 m³，道路及广场区调入 0.11 万 m³）。
