四川省凉山州雷波县拉咪南风电场工程

水土保持措施变更报告书

(报批稿)

编制单位：成都南岩环境工程有限责任公司

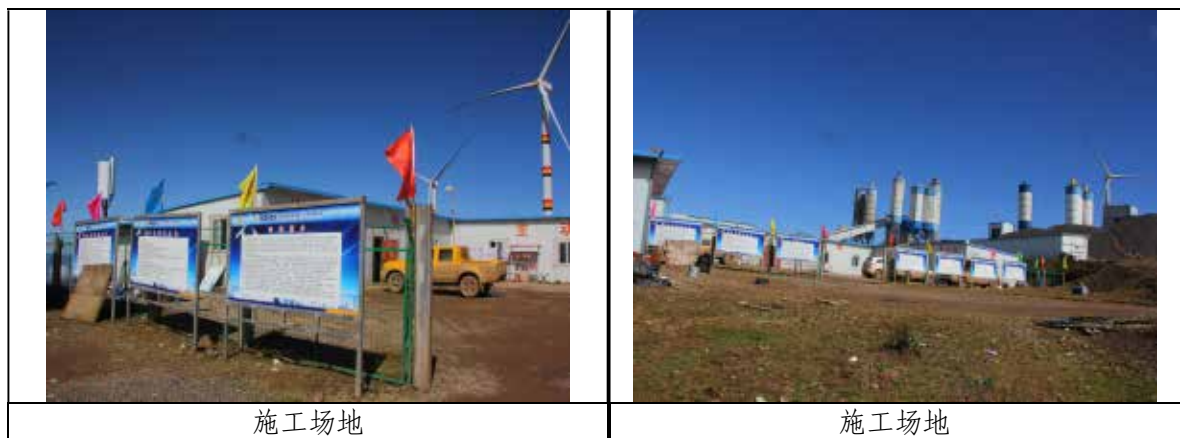
黄茅埂风电场建设工期为 2017 年 4 月至 2019 年 10 月，2018 年 10 月已完成全部机组安装，后续在 2019 年 3 月拉咪南项目施工单位进场时预留出 1.86hm² 作为拉咪南风电建设的施工生产生活用地，施工场地位于黄茅埂厂区中部，72#风机附近，包括综合仓库、临时生活区、钢筋木材加工厂、设备堆存、机械停放、供水站及混凝土拌和站等，施工场地周边已布设排水沟等工程措施。

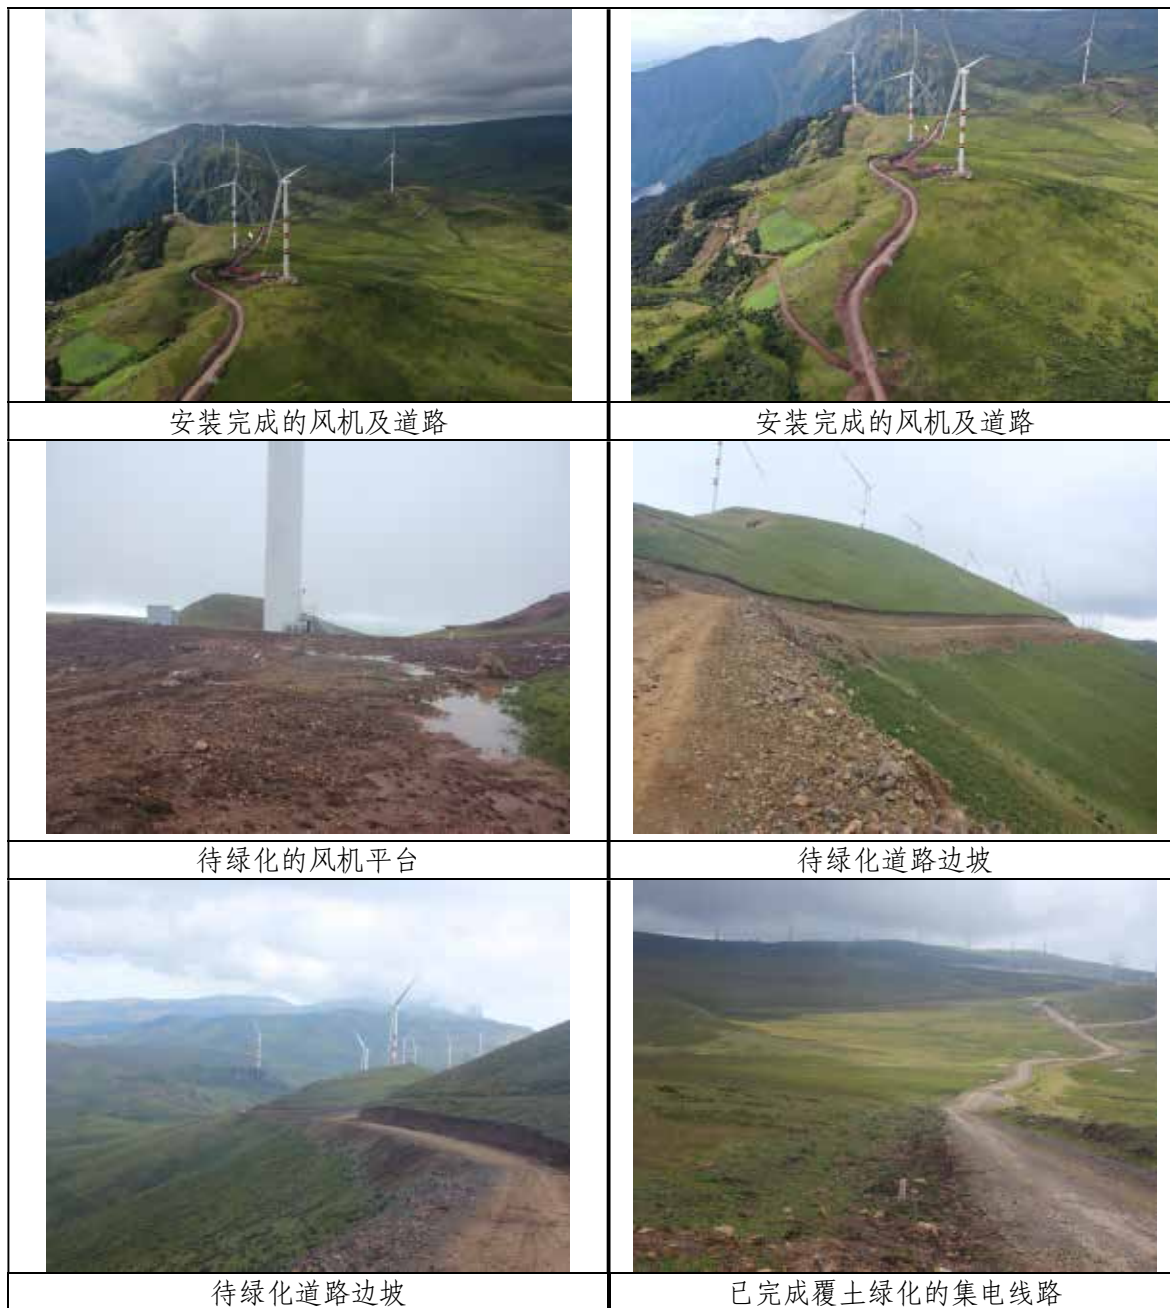
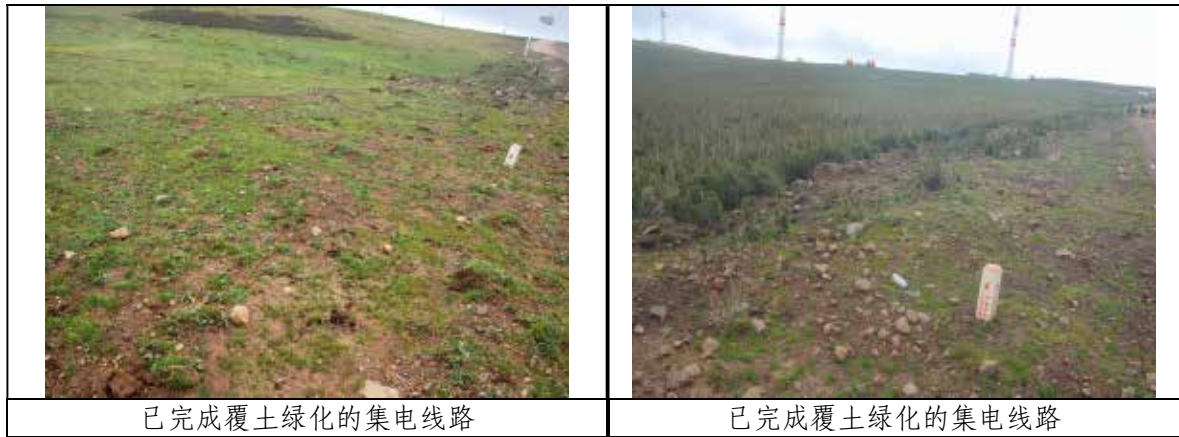
2018年6月，拉咪南风电场开展前期准备工作，根据现场调查结果，截至目前，17台风电机组（含箱变）已安装完毕，施工道路及土质边沟已建设完毕，集电线路工程已埋设完毕并完成了覆土及植物措施。本项目将在2021年4月完成道路、风机平台的浆砌石排水沟以及道路边坡和风机平台的绿化。

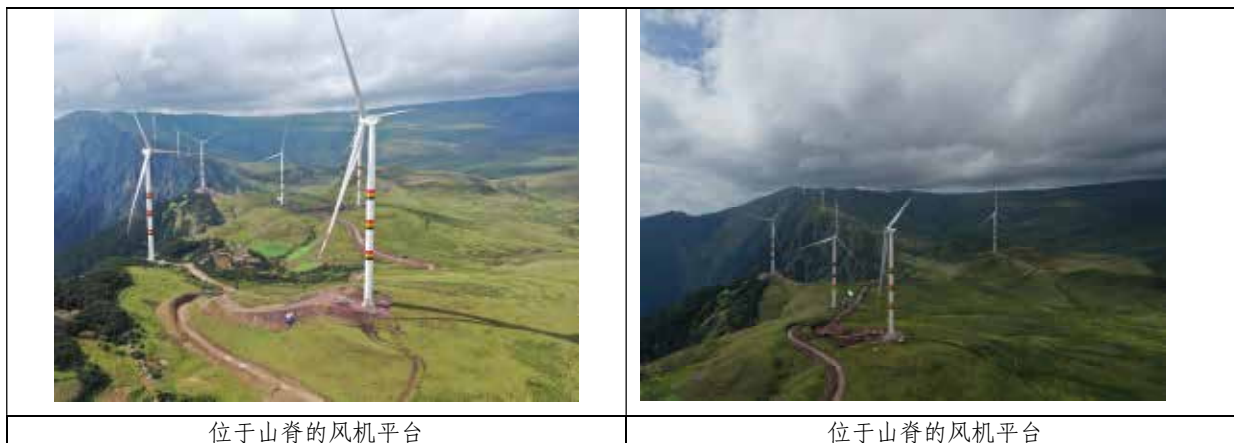
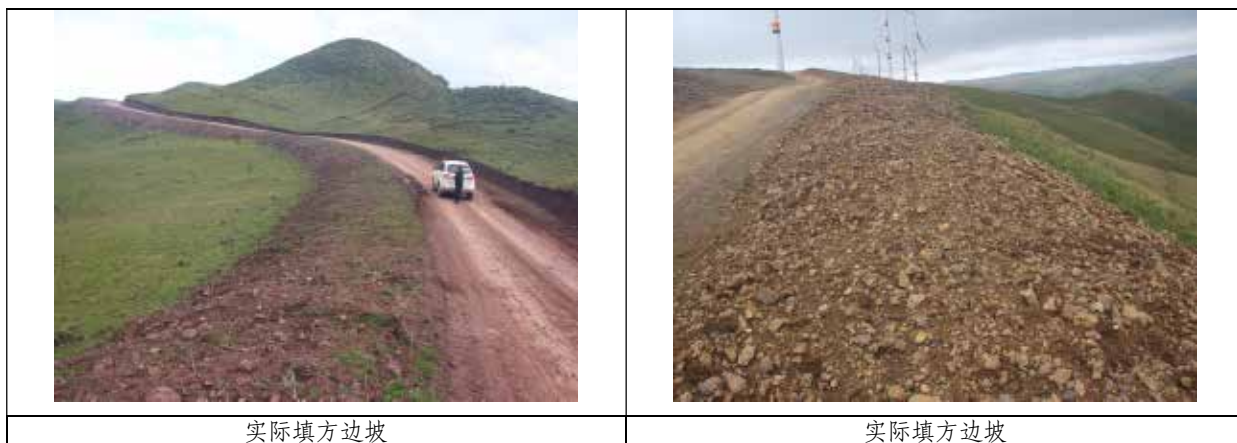
措施变更主要为风电机组（含箱变）工程的排水沟减少和道路工程区填方边坡的挡土埂。本项目风机大多位于山脊附近，汇水面积小，因此变更后仅在部分汇水面积稍大的风机平台开挖边坡布置浆砌石排水沟，其余平台均靠散排至自然冲沟；原方案设计在填筑高度<2.0m 的路基段下边坡坡脚修建挡土埂，实际建设过程中优化了道路设计标高，地表横坡均小于 10°，道路平缓，填方边坡稳定，不会滑土至道路占地范围外，且项目区本身开挖的石料较少，取材难，因此，取消了填方边坡的挡土埂；浆砌石排水沟的减少和挡土埂的减少更为经济合理。

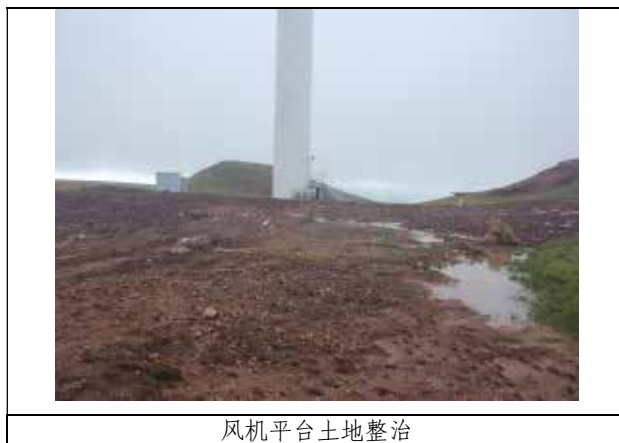
风电机组安装结束后，对场地未硬化的扰动地表进行土地整治，首先对局部地表进行平整，保持坡面平顺，然后进行覆土，回填土来源于场地平整施工前的剥离表土，据资料统计，地表平整约 2.88hm²，表土回覆 0.58 万 m³。

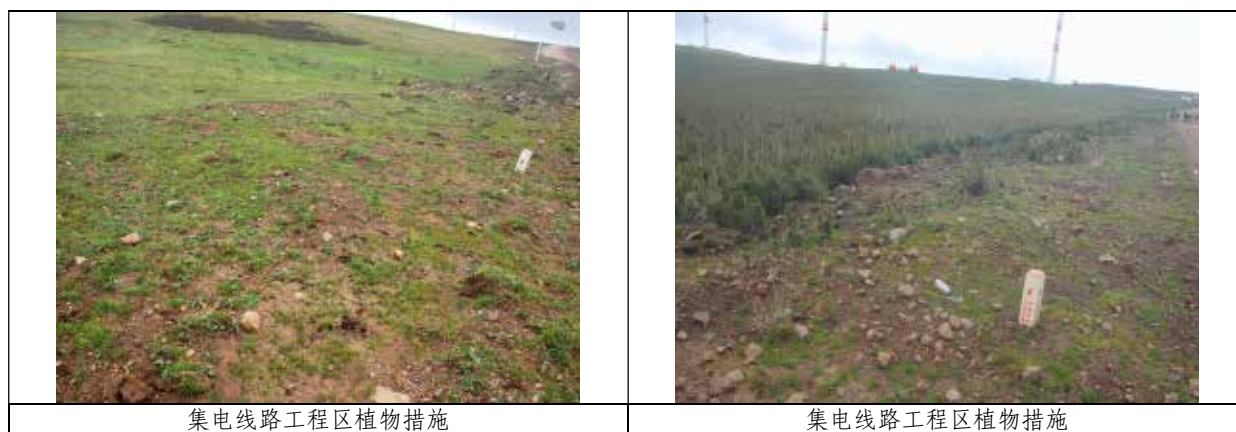
对施工扰动区域撒播面积以恢复植被，共布设植被恢复面积 2.38hm²，草种选用高羊茅、丝茅草等草种进行混合撒播，每公顷播种量 50kg，其中高羊茅 20kg，丝茅草 30kg。

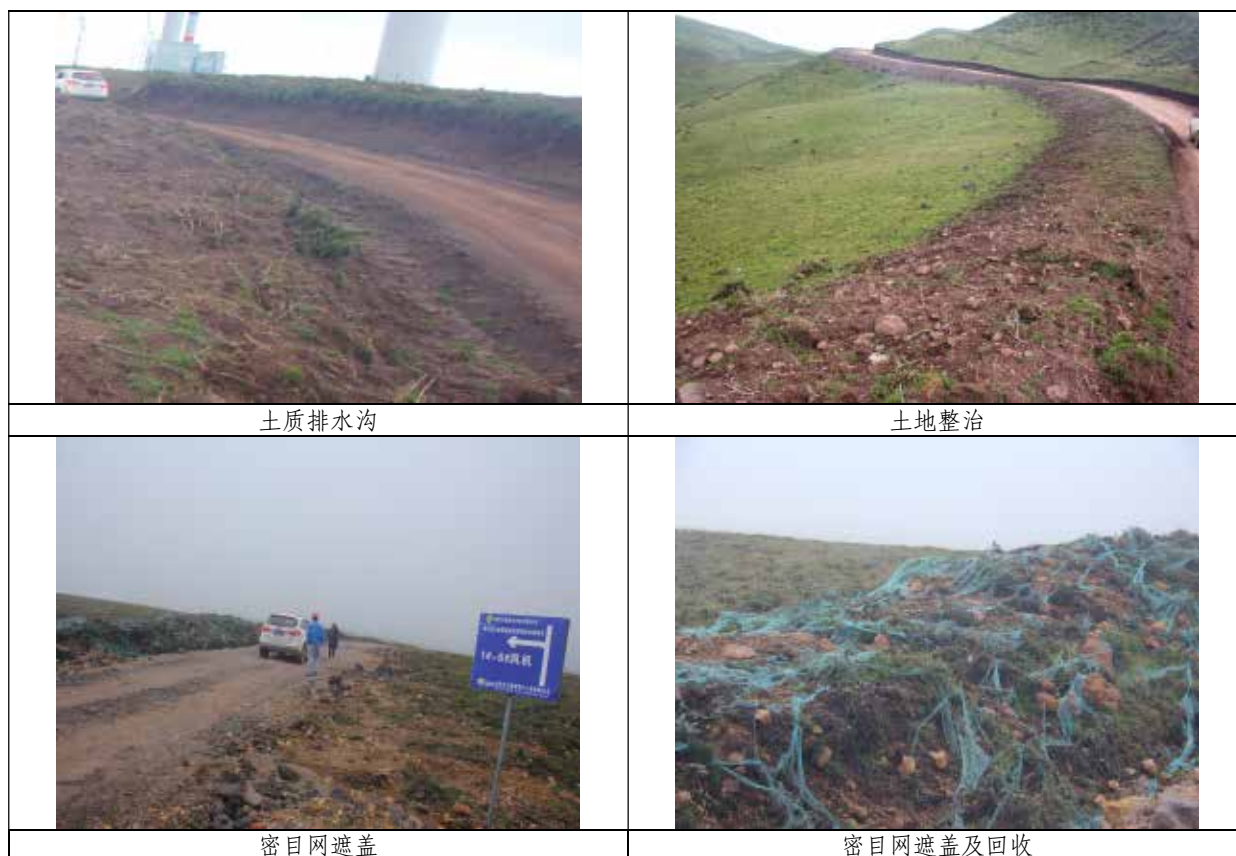
对表土堆放表面用密目网进行压盖，压盖边缘用块石封压，防止密目网被风吹起，表土回覆后，对密目网进行回收。共布置密目网压盖面积 2500m²。
