甘孜州错阿沟防洪治理工程（下文中以本工程、本项目代替）位于甘孜县达曲左岸支流错阿沟来马镇政府河段，该区生态环境脆弱，洪灾频繁，洪水灾害成为制约藏区社会经济发展的重要因素，为保障当地人民生命财产安全和藏区稳定，促进当地经济发展，保护进藏重要交通干线，兴建防洪工程是十分必要和迫切的。

本工程主要任务为新建堤防、新建护岸和河道清淤。该防洪堤工程堤防工程级别为 5 级，主要建筑物级别为 5 级，次要建筑物为 5 级。

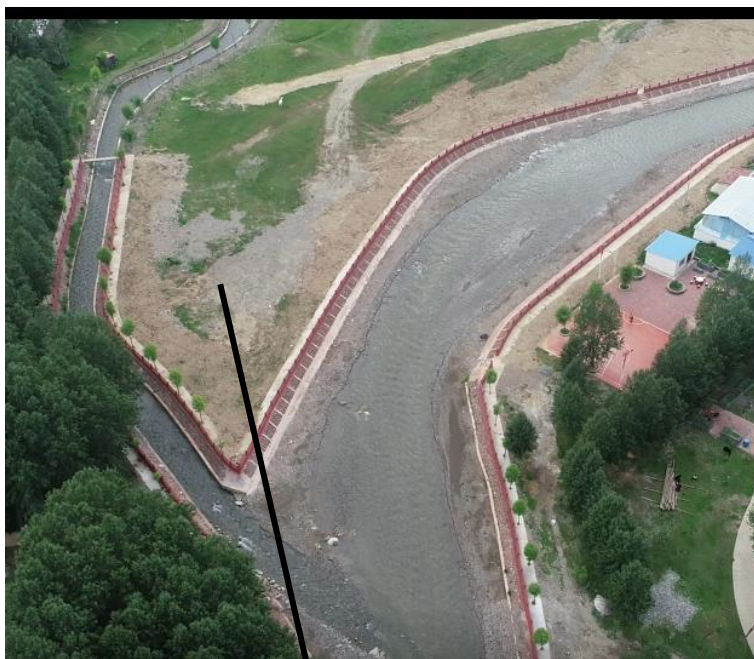
本工程余方为 4.67 万 m<sup>3</sup>，其中堤防基础开挖余方 0.87 万 m<sup>3</sup>，围堰拆除余方 0.28 万 m<sup>3</sup>，清淤余方 3.52 万 m<sup>3</sup>。主体设计本工程余方均就近进行回填。余方回填高度与所在堤段堤顶高度齐平。主体设计在堤后回填区域，回填平整后，与周边地形较为平顺，不存在较大的地形起伏变化。现状较为裸露，本方案新增了绿化和种植土回填等措施对裸露区域进行绿化处理。

堤后回填区域存在裸露的情况

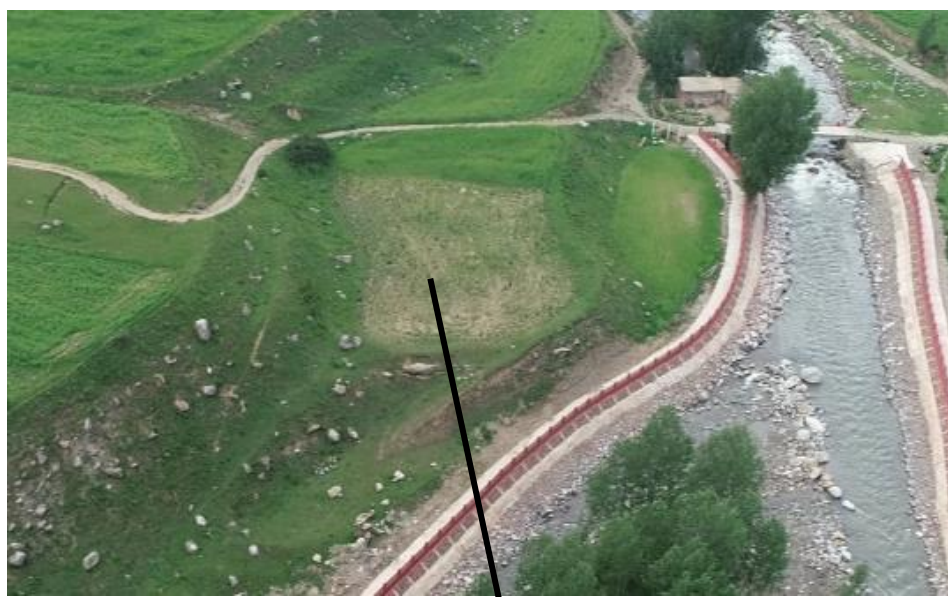
堤后回填区域复绿情况

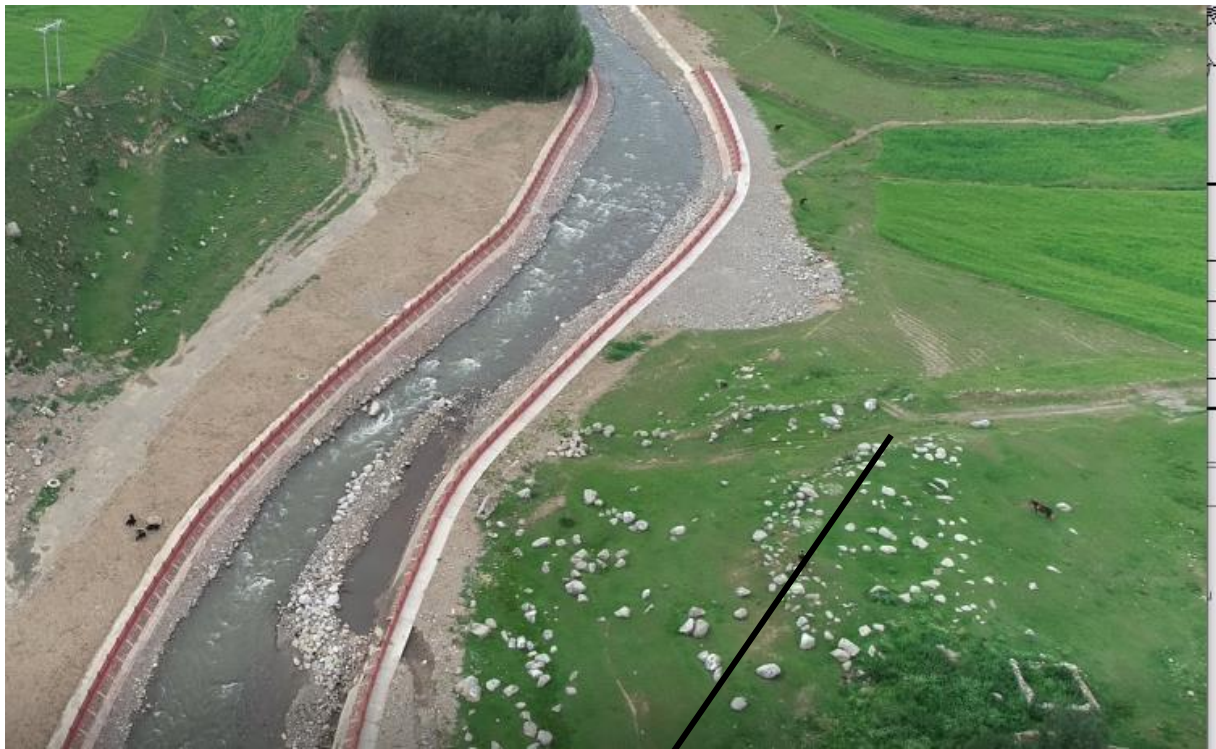
场内交通以公路运输为主，充分依托现有对外公路，修建施工临时道路，场内临时道路接施工作业面、施工企业、料场、生活区等。项目区需修建临时公路 2.5km，其中左岸修建临时道路 0.9km，右岸修建临时道路 1.6km，新建临时道路和原区域内水泥路和土路相结合。临时道路设计路面宽度 3.5m，路基宽 4.5m，每隔 200m 设错车道，错车道宽 6.5m，长 20m，前后过渡带长 10m。临时施工便道路面采用泥结碎石路面结

施工道路复绿现状

根据堤段附近交通情况，工程布置 2500m 的施工便道。道路均采用泥结碎石路面结构，临时道路设计路面宽度 3.5m，路基宽 4.5m，每隔 200m 设错车道，错车道宽 6.5m，长 20m，前后过渡带长 10m。主体设计中施工前进行了剥离表土、表土回填、绿化等措施。但实际现场情况仍有裸露区域，本方案对裸露区域补充了工程措施和植物措施。

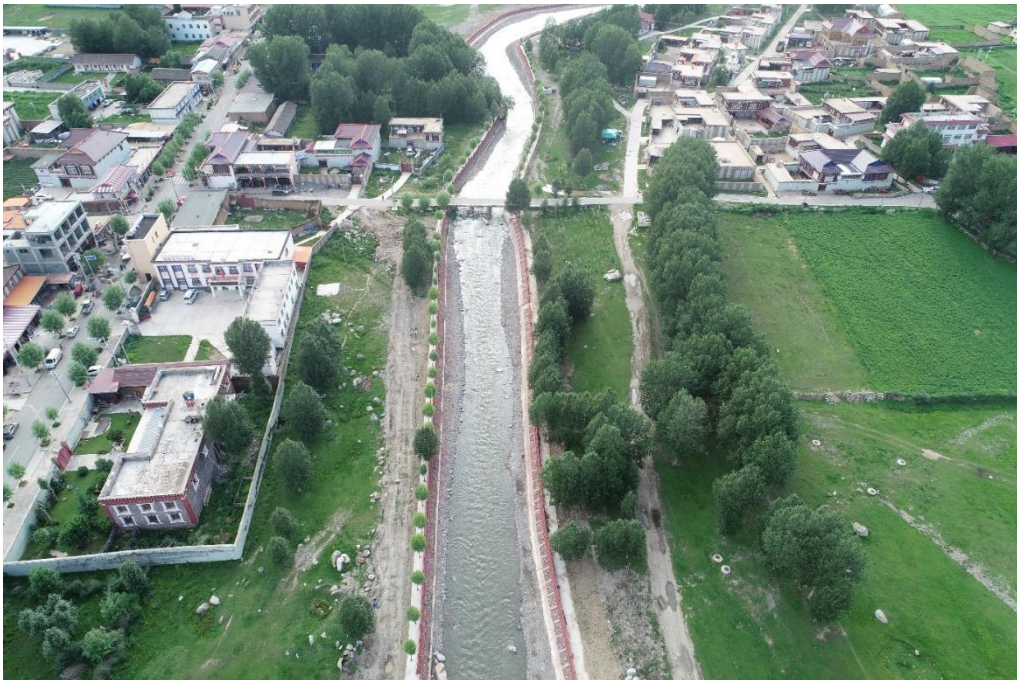
图 2-4 项目区地貌特征

拟建场地区域地貌为高山河谷地貌；拟建范围内地貌单元属错阿沟两岸河漫滩。场地范围内地势西北侧高东南侧低，最高处海拔为 3491m，最低处为错阿沟下游，海拔 3452.02m。

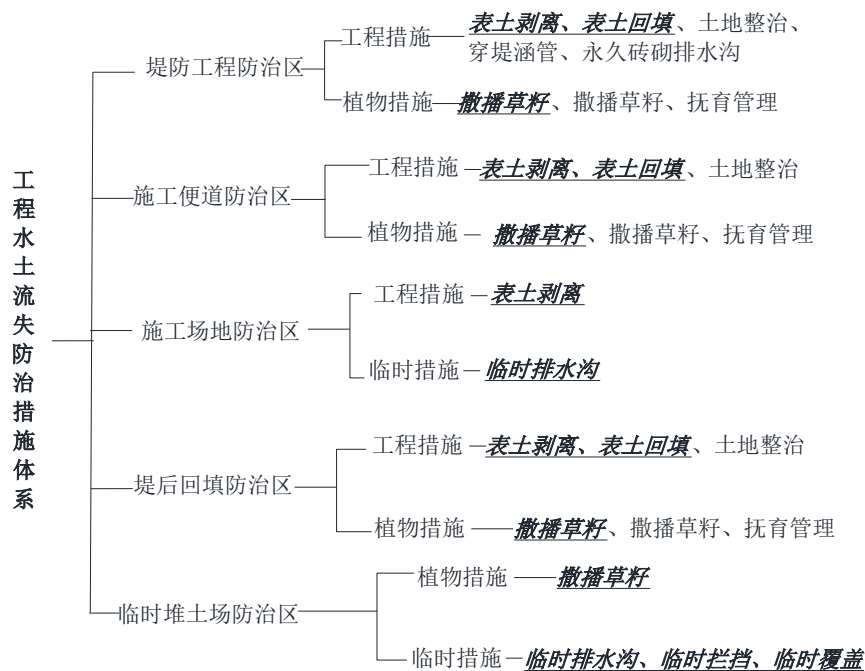
图 5-1 水土流失防治措施体系框图

备注：例如“表土剥离”为主体以实施措施
