工程名称：溪洛渡水电站雷波县千万贯车渡码头复建工程 A151001040

溪洛渡水电站雷波县千万贯车渡码头复建工程

# 水土保持方案报告书

2021 年 6 月

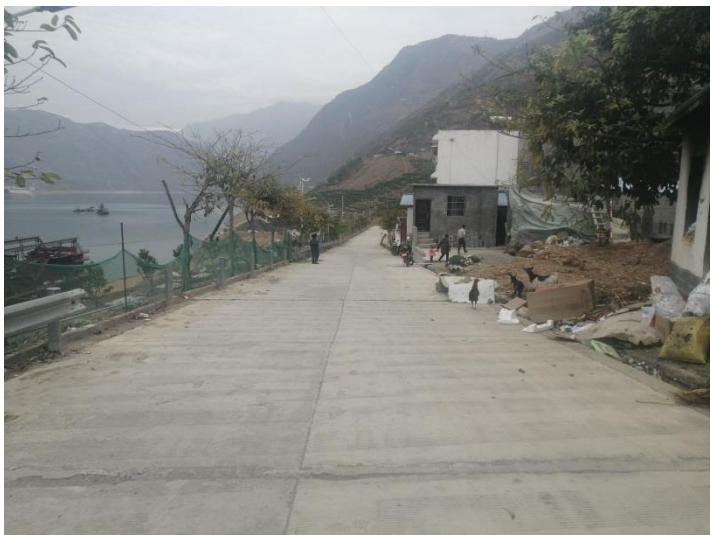
进港道路现状

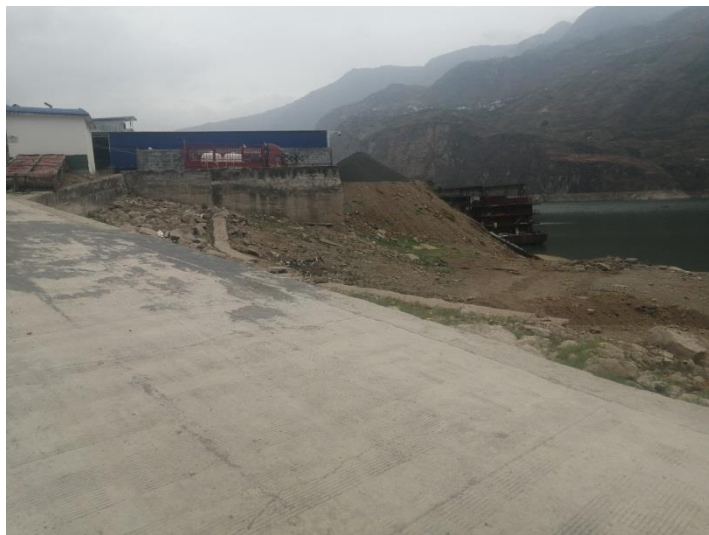
下河坡道现状

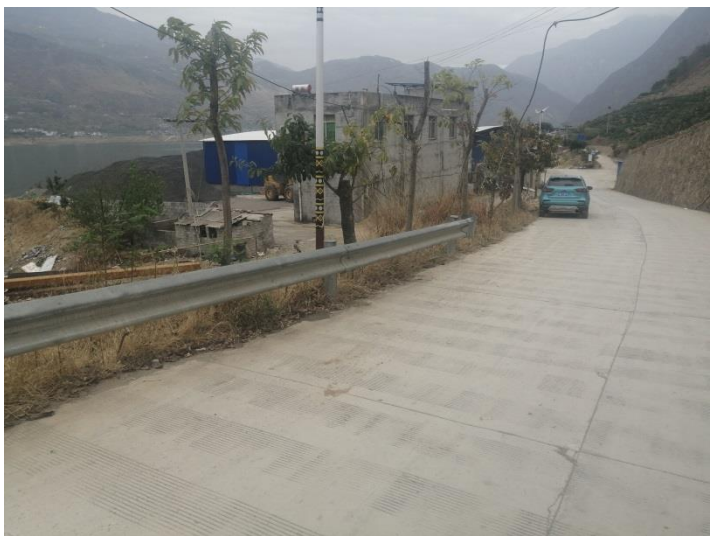
待渡平台现状

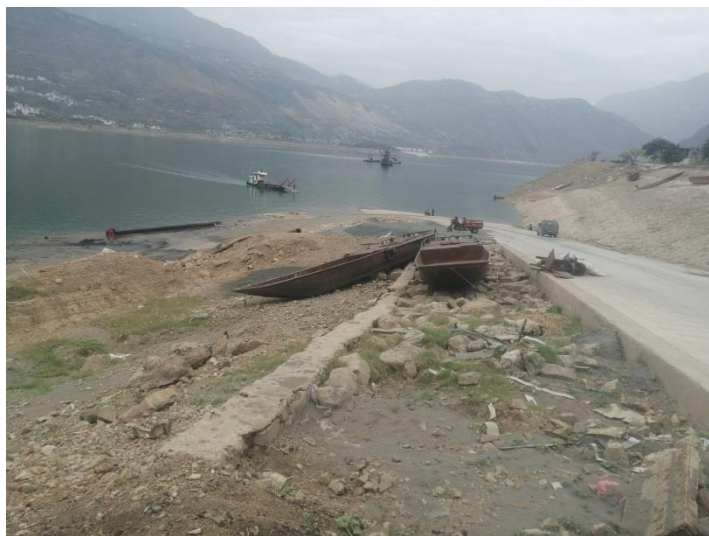
港池区现状

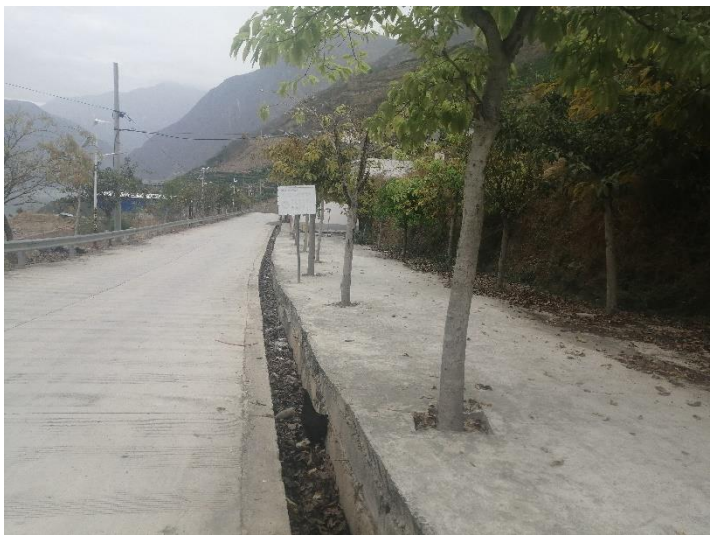
**排水设施**

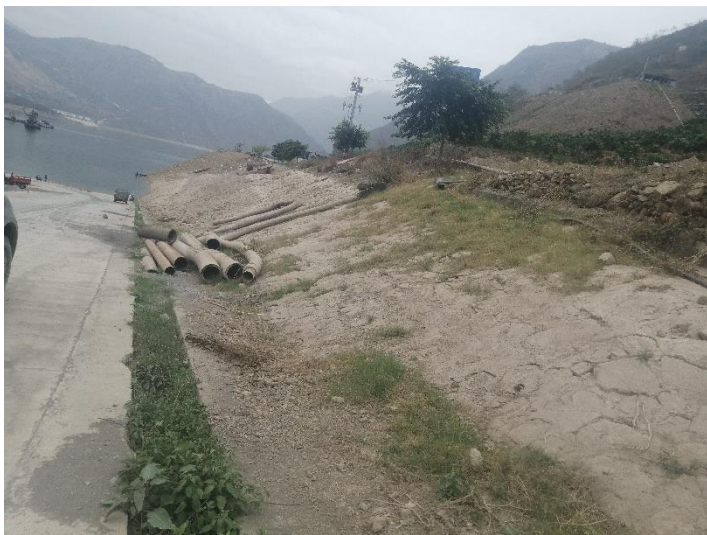
**边坡防护**

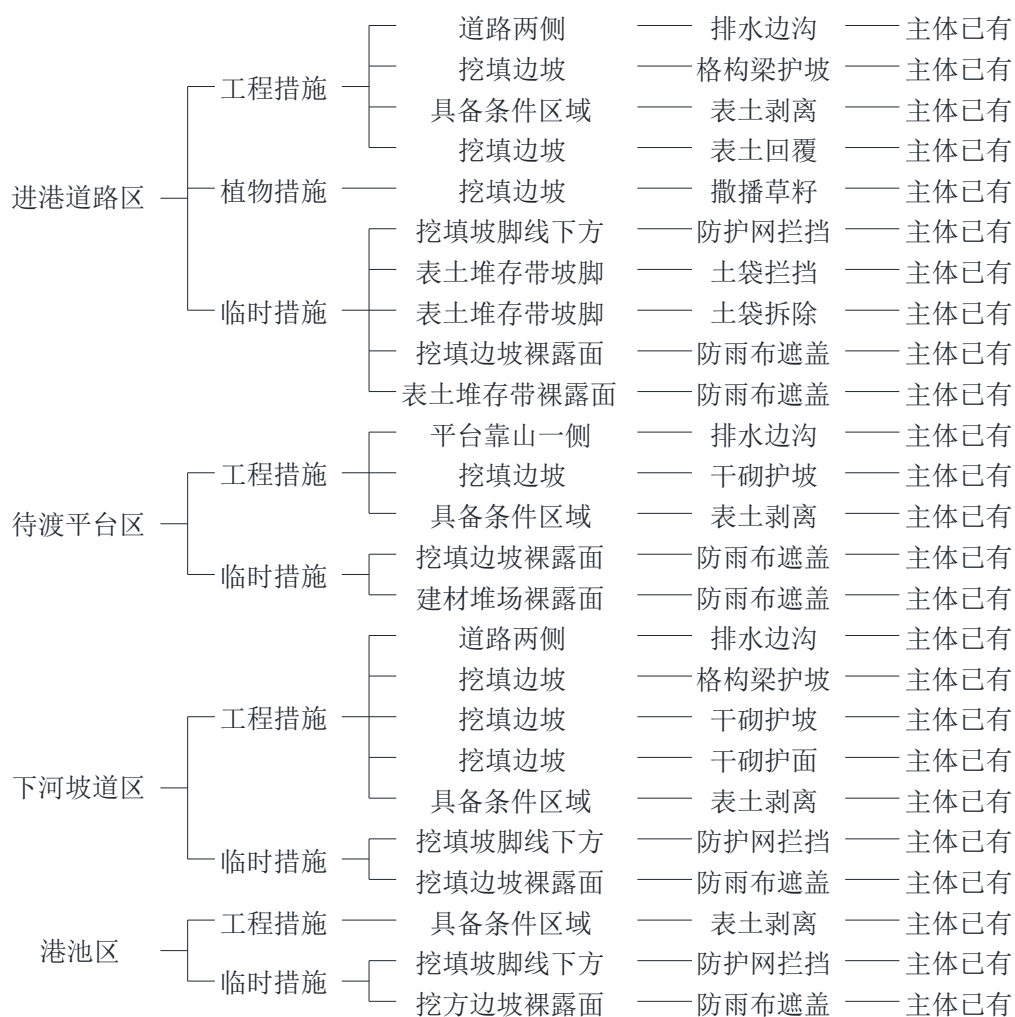
水土流失防治措施体系框图
