溪洛渡水电站金阳库区春江集镇迁建规划及市政工程

# 水土保持方案报告书

建设单位：金阳县住房和城乡建设局

编制单位：中国电建集团成都勘测设计研究院有限公司

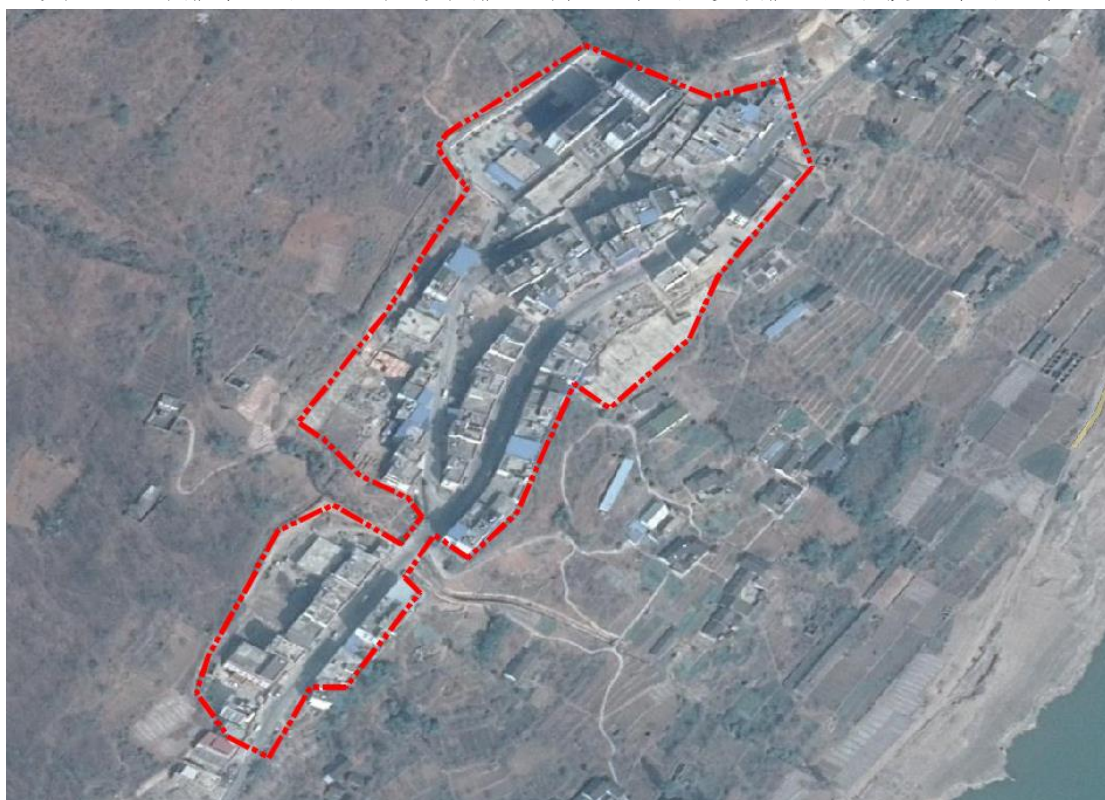
图 2-2 项目周边建设情况

春江集镇目前已建成，位于金沙江左岸宽缓斜坡地带，场地地面高程 656~677m，场地顺金沙江长约 450m，宽约 50~150m，地形平缓开阔，斜坡带地形坡度 10~15°。场地北西侧为后缘山体，场地南东方向为金沙江、牛栏江交汇处，库周公路由集镇穿过，场址上边坡设置截洪沟，上游汇水排导至集镇内部道路雨水沟内，雨水通过内道路雨水沟排导至库周公路道路排水沟内，最终通过排至溪洛渡电站库区内。

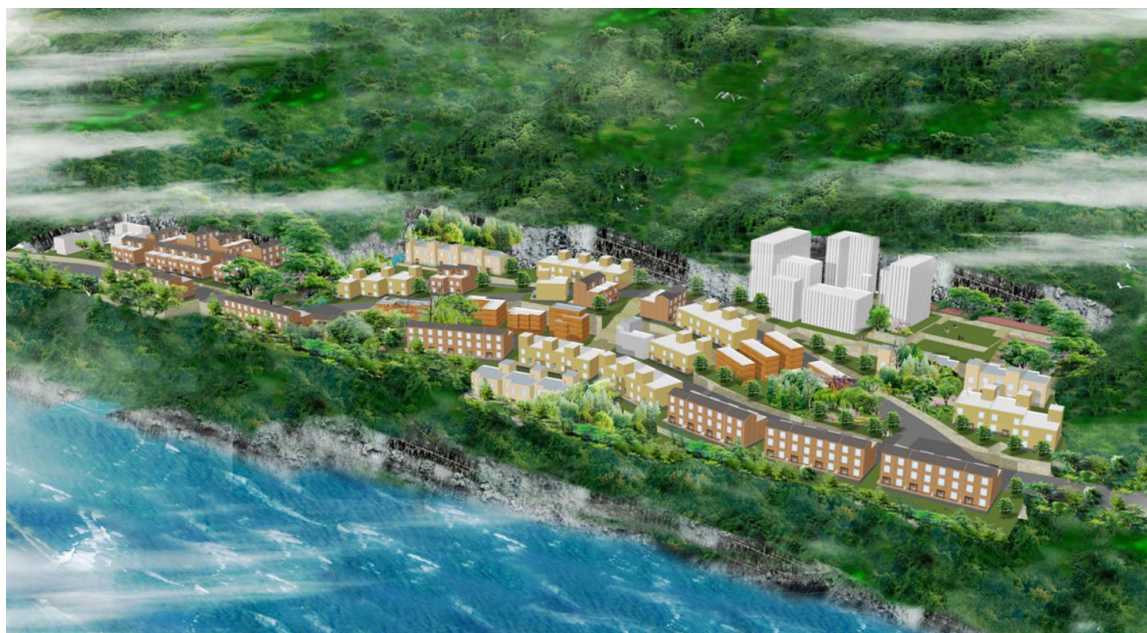
图 2-3 集镇总平面鸟瞰图

(2) 沿街建筑地坪高程与街道高程相协调，有利于居民，特别是商业性建筑顾客出入方便。由于建筑使用功能不同，地块地形也不一，在竖向布置上充分体现了灵活性。

(3) 场地平整建筑室外坡度在 0.5%~3.0%之间，区内现状地形和坡度适合污水、雨水的排水组织和坡度要求。

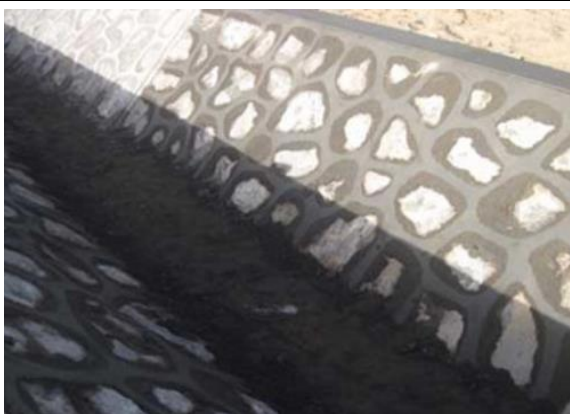
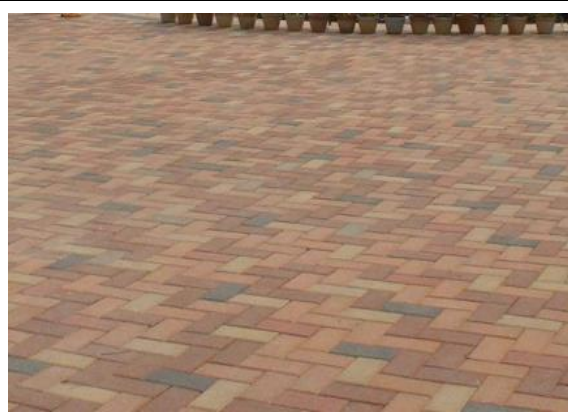
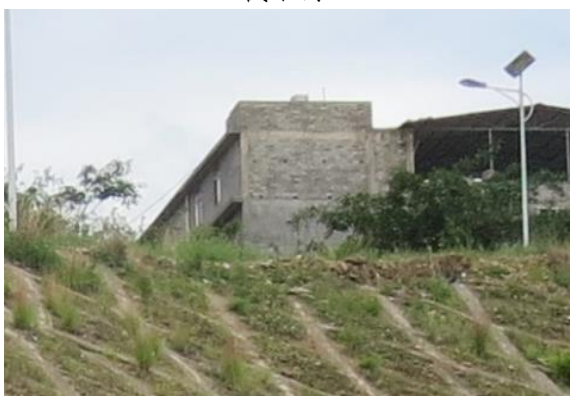
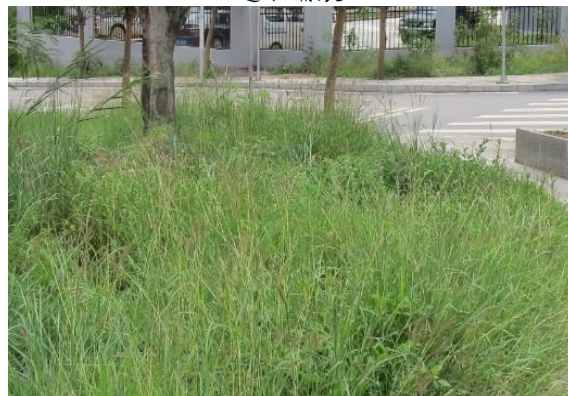
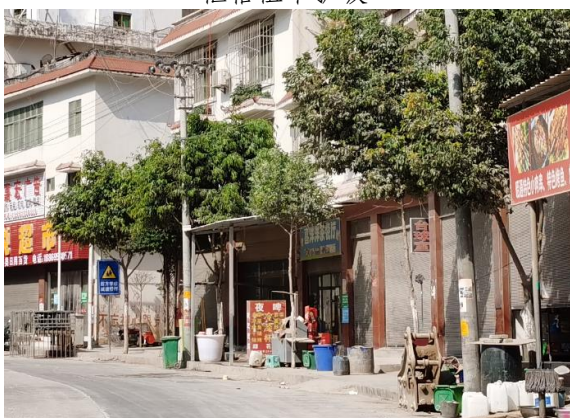
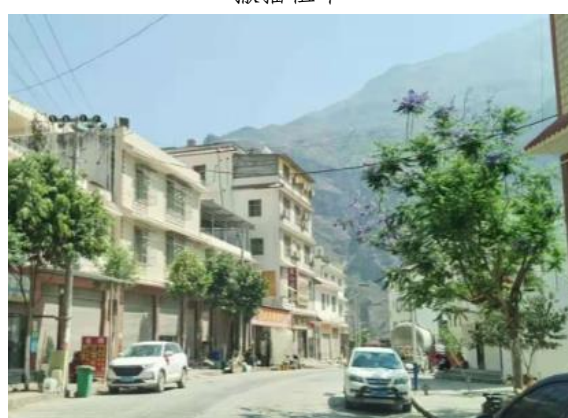
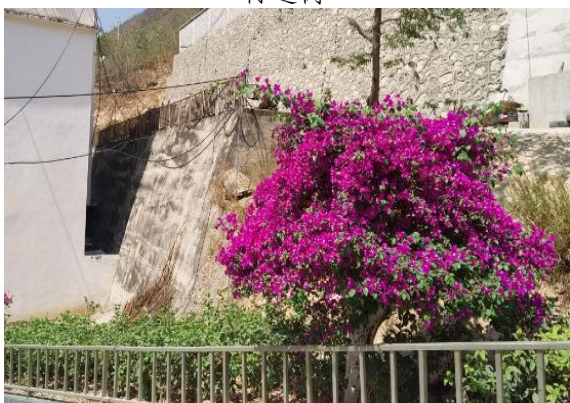
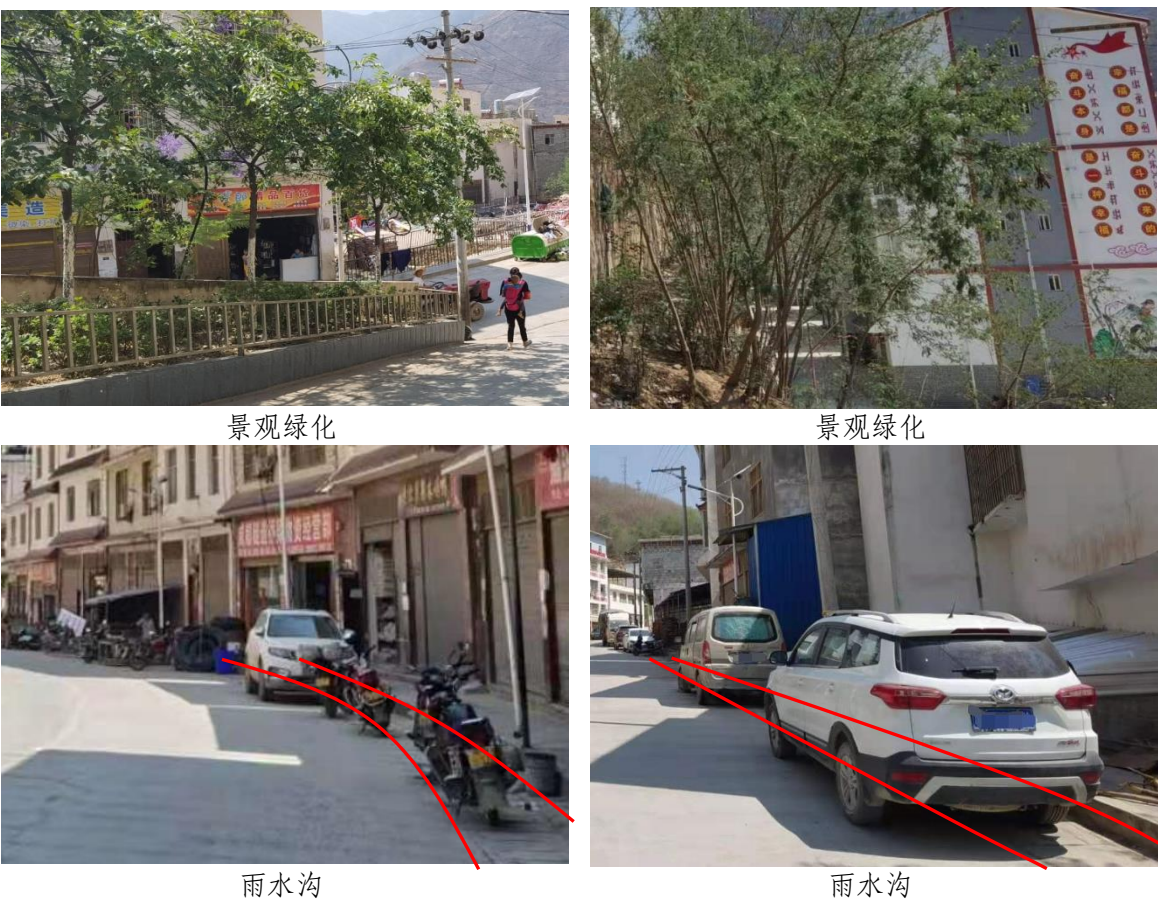
图 2-7 已实施的水土保持措施情况

已实施的水土保持措施情况如图 2-7，已实施的水土保持措施统计如表 2.1-2。

截水沟

透水铺装

框格植草护坡

撒播植草

行道树

景观绿化

经统计：共剥离表土 5802m<sup>3</sup>，后期绿化覆土利用 6822m<sup>3</sup>，M7.5 浆砌片石骨架护坡 3662m<sup>3</sup>，草皮护坡 7884m<sup>2</sup>，撒播植草 4820m<sup>2</sup>，广玉兰 208 棵，桃花 120 棵，透水铺装 7888m<sup>2</sup>，截洪沟 478m。施工期间临时堆土采取密目网遮盖面积 3000m<sup>2</sup>，现阶段工程已全部完工，临时措施均已拆除；从现场勘察情况看，目前栽种的植物长势良好，后续仍需对已实施的植物措施应加强绿地管护工作，不能随意攀折、践踏，重视补栽工作，保证林草成活率。

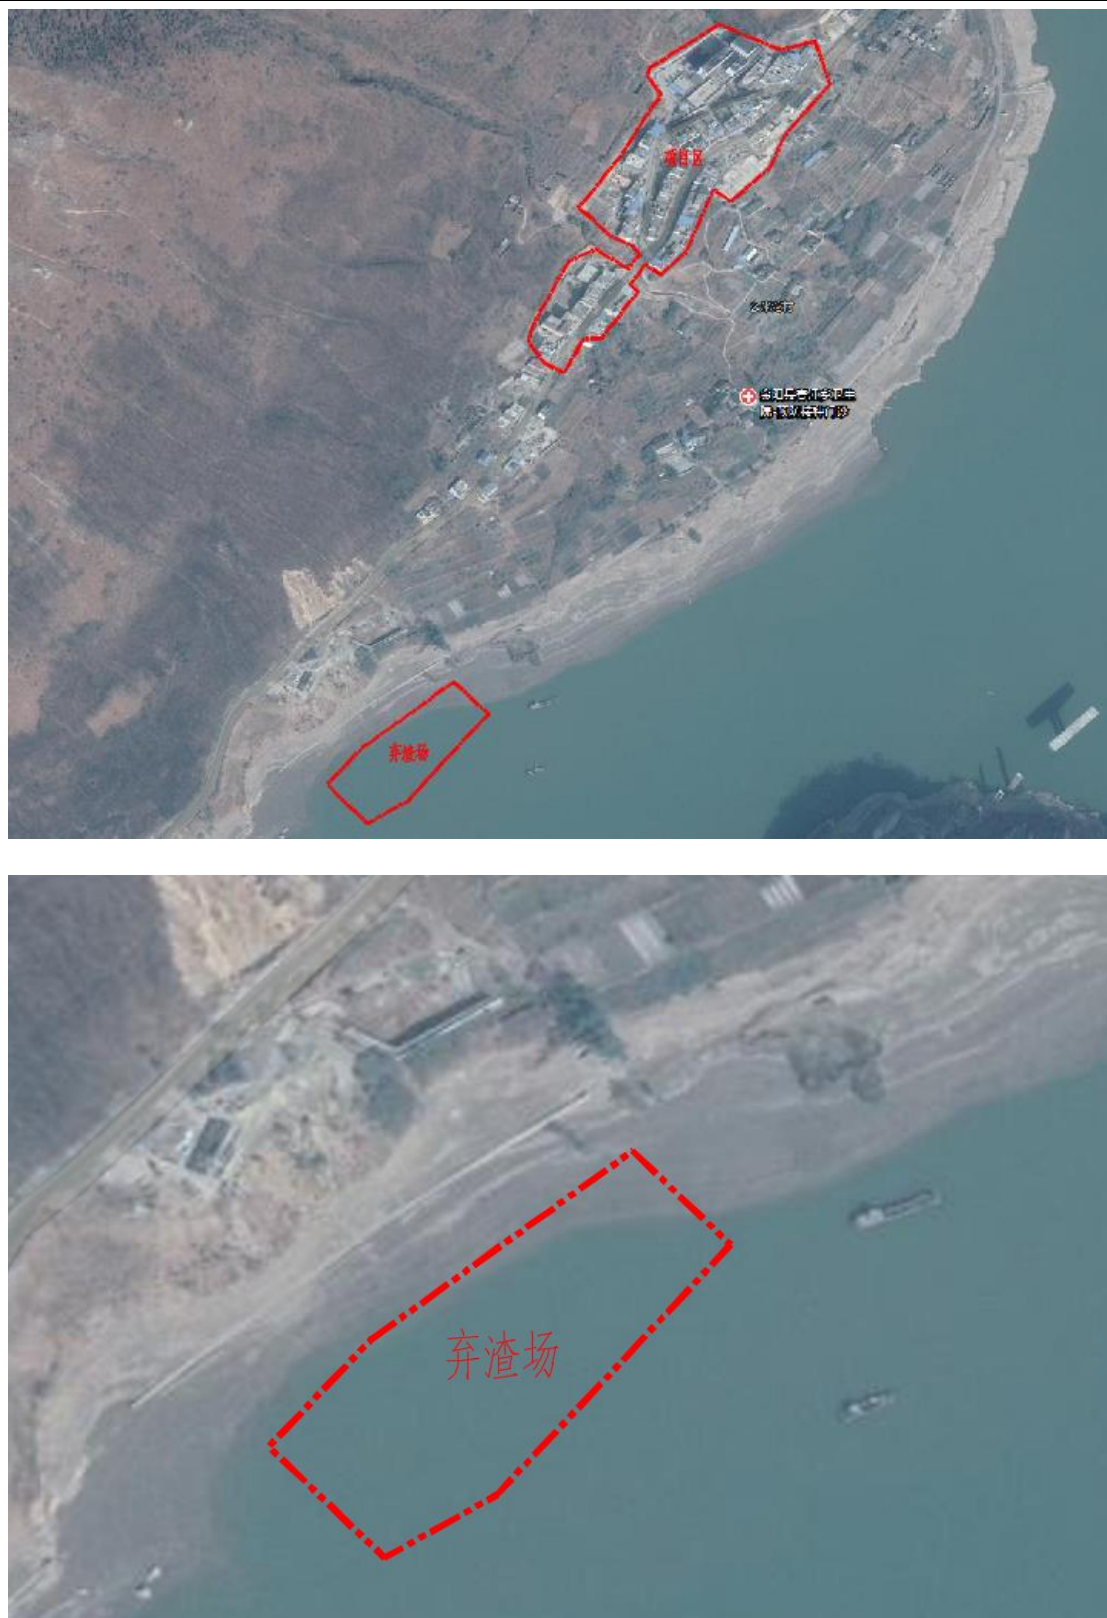
图 2-8 弃渣场与项目区区位关系及放大图

经调查，工程建设过程中设置了弃渣场 1 处，位于集镇东南侧约 400m 的库区范围内，渣场占地约  $1.91\text{hm}^2$ ，根据区域地形条件及堆渣情况，弃渣场在施工期间为坡地型渣场，目前渣场类型为库区型渣场（库中型）。经调查，渣场边坡按 1: 2 进行堆渣，根据当时地形图对渣场的容量进行复核计算，经复核，春江集镇渣场设计堆渣容量为 14.06 万  $\text{m}^3$ ，实际堆渣 4.98 万  $\text{m}^3$ ，渣场下方无居民，渣场及附近较为平缓，周围地质条件良好；经向主体设计单位、施工单位及监理单位核实，施工期间弃渣场采取了挡渣墙、排水沟等措施，现状已无法看出是弃渣场。结合设计资料现状情况，以及工程于 2012 年就建设完成的事实情况，本水土保持方案结合弃渣场现状及调查情况对弃渣场进行阐述。

综上所述，本弃渣场占地面积  $1.91\text{hm}^2$ ，实际堆渣 4.98 万  $\text{m}^3$ ，工程建设过程中弃渣场为 5 级坡地型渣场，溪洛渡水电站蓄水后全部淹没，目前弃渣场为 5 级库区型渣场。经水土保持方案编制单位调查，目前弃渣场位置已无法看出原始堆渣情况，本水保方案报告书按主体设计单位现有资料进行弃渣场措施工程量、投资等阐述。

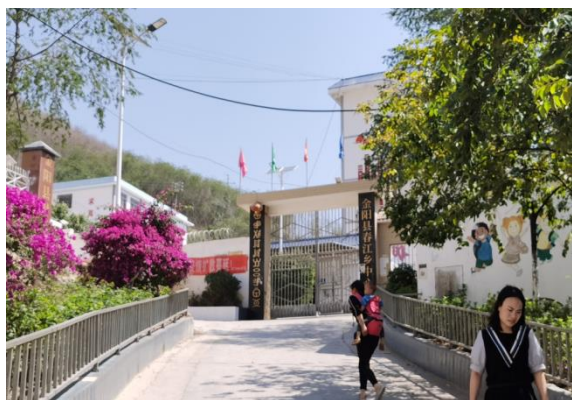
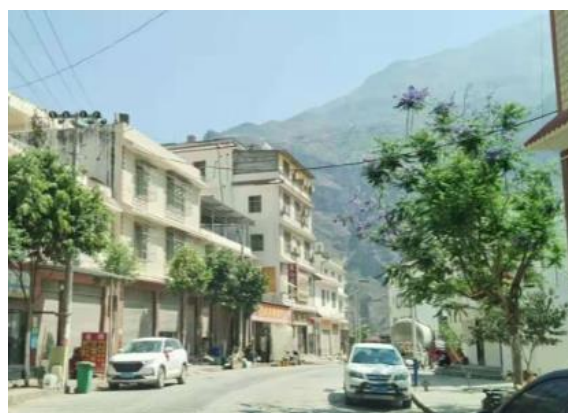
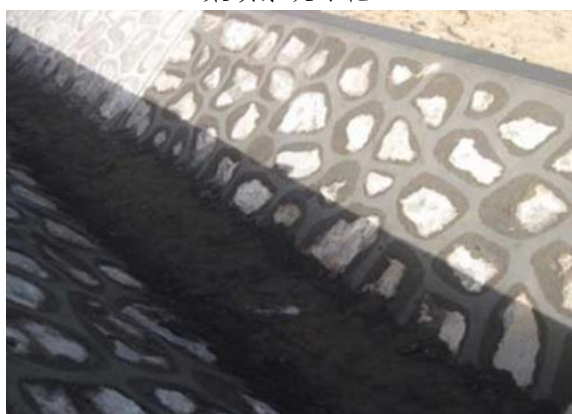
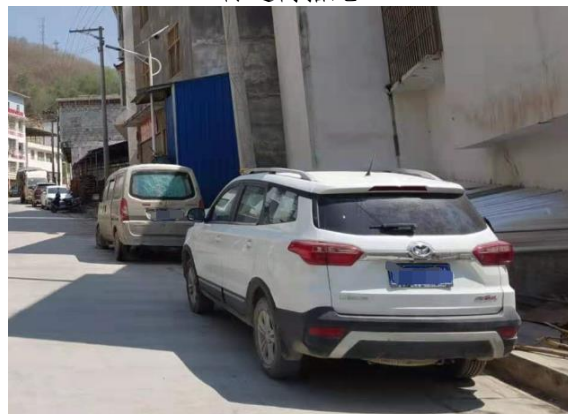
集镇景观绿化

行道树措施

径流拦截系统

排水系统

综上所述，本项目水土保持措施较为完善，施工期间水土流失防护比较到位，可有效防护施工期间水土流失、符合水土保持法律法规要求，目前正在运行的各项水土保持设施运行情况良好，无新的水土流失情况发生，本水土保持方案报告书主要对已落实水土保持措施进行评价，从现场调查情况来看，无需再新增水土保持措施。
