溪洛渡水电站金阳库区德溪集镇迁建规划及市政工程

# 水土保持方案报告书

建设单位：金阳县住房和城乡建设局

编制单位：中国电建集团成都勘测设计研究院有限公司

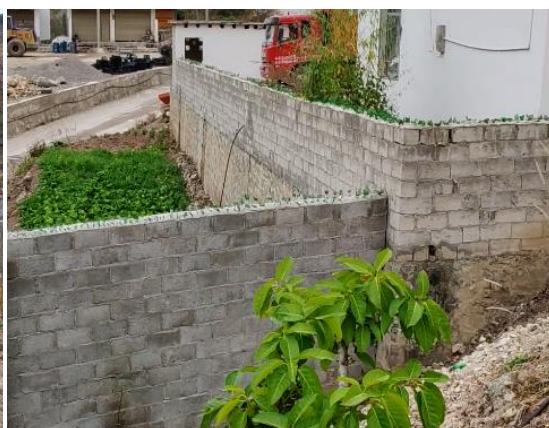
集镇挡土墙

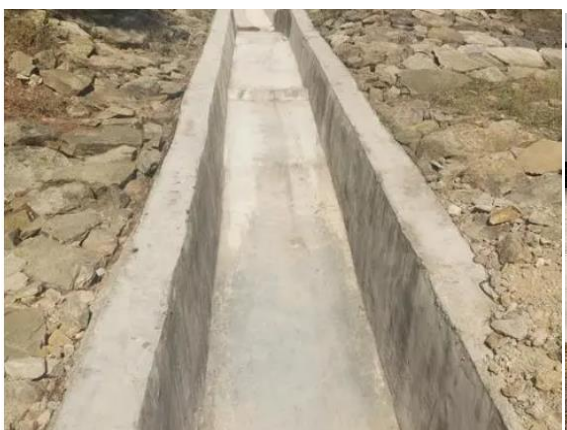
集镇截水沟

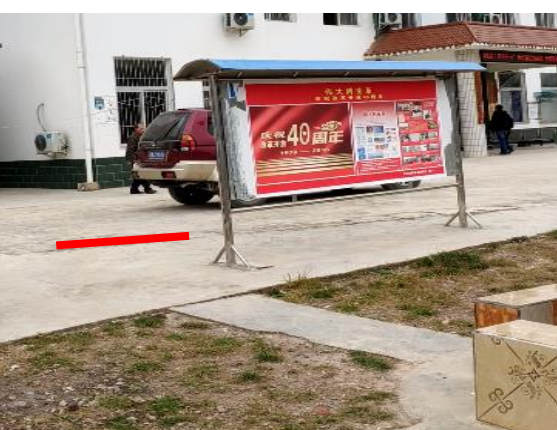
集镇雨水沟

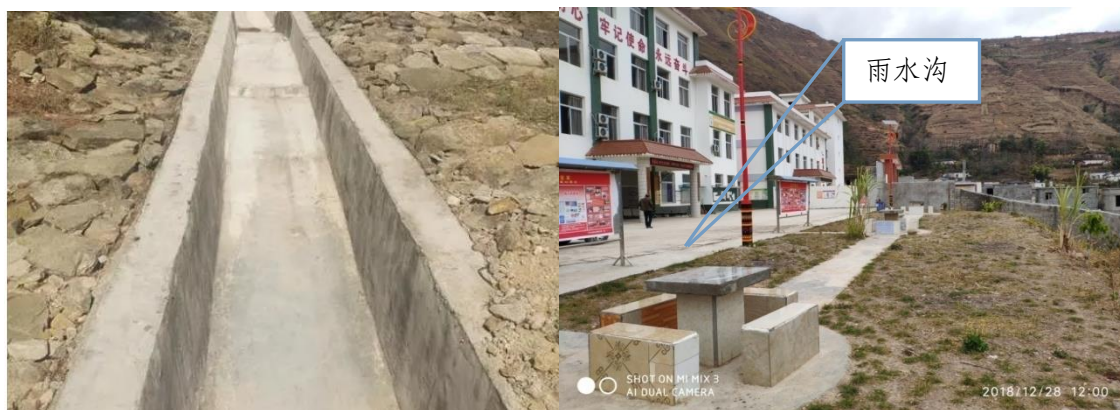
截水沟

雨水沟及绿化

根据查阅工程竣工资料，在道路硬化区施工前对可剥离的表土进行了表土剥离（2013 年 2 月已实施），集中堆放在集镇工程内（位于场地北侧的中学运动场内），并对表土进行了密目网覆盖（2013 年 2 月已实施），底部用土袋进行拦挡，剥离表土  $100\text{m}^3$ （2013 年 2 月已实施）；本项目排水沟为永临结合式，在施工期间作为临时排水沟、临时沉沙池（2013 年 2 月已实施），施工结束后对排水沟、沉沙池进行衬砌，沟内水泥砂浆抹面作为永久雨水沟（雨水沟采用两种型号）。施工后期在进行道路硬化区的铺设时，根据本项目主体设计资料铺设有雨水沟 580m（2013 年 6 月已实施），雨水经过雨水沟，流入沟内，最后汇入集镇对外连接道路排水沟内。经现场调查，道路两侧的雨水沟已修建完成，并保持完好，实现了有组织排放雨水的功效。

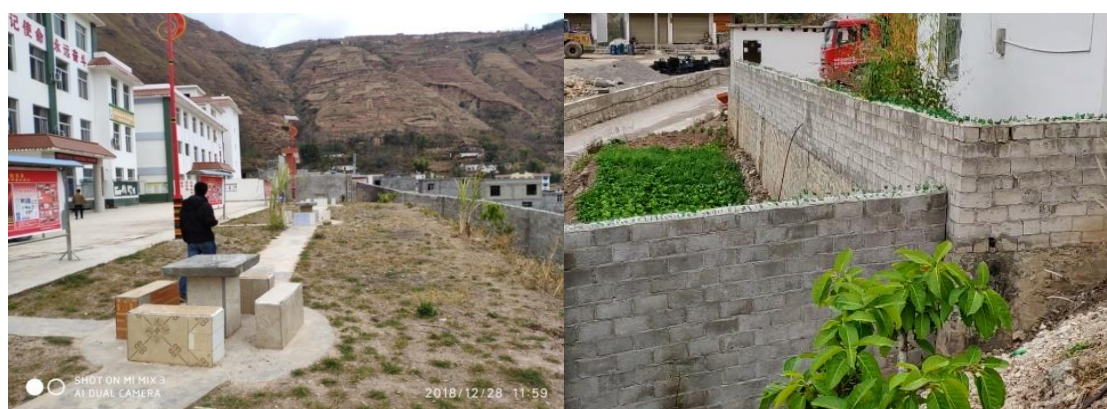
集镇绿化

集镇挡土墙

建构筑物区：根据竣工资料，集镇工程区于 2013 年 4 月已经施工结束，在施工前对可剥离的表土进行了表土剥离（2013 年 2 月已实施），集中堆放于集镇工程内（位于场地北侧的中学运动场内），并对表土进行了密目网覆盖（2013 年 2 月已实施），底部用土袋进行拦挡（2013 年 2 月已实施），共剥离表土  $400\text{m}^3$ ，后期绿化覆土  $500\text{m}^3$ （2013 年 7 月已实施），整治面积  $0.16\text{hm}^2$ （2013 年 7 月已实施），在集镇各台阶之间设置挡土墙共计 5 条，挡墙全长为 2475mm，集镇后缘边坡在挡土墙上采取浆砌石护坡  $650\text{m}^2$ ，集镇上缘边坡顶部设置截水沟 260m（2013 年 5 月已实施），建筑周边撒播结缕草  $0.16\text{hm}^2$ （2013 年 7 月已实施）；施工期间临时堆土采取密目网遮盖面积为  $1900\text{m}^2$ （2013 年 2 月已实施），现阶段工程已全部完工，临时措施均已拆除；从现场勘察情况看，目前栽种的植物长势良好，后续仍需对已实施的植物措施应加强绿地管护工作，不能随意践踏，重视补栽工作，保证林草成活率。

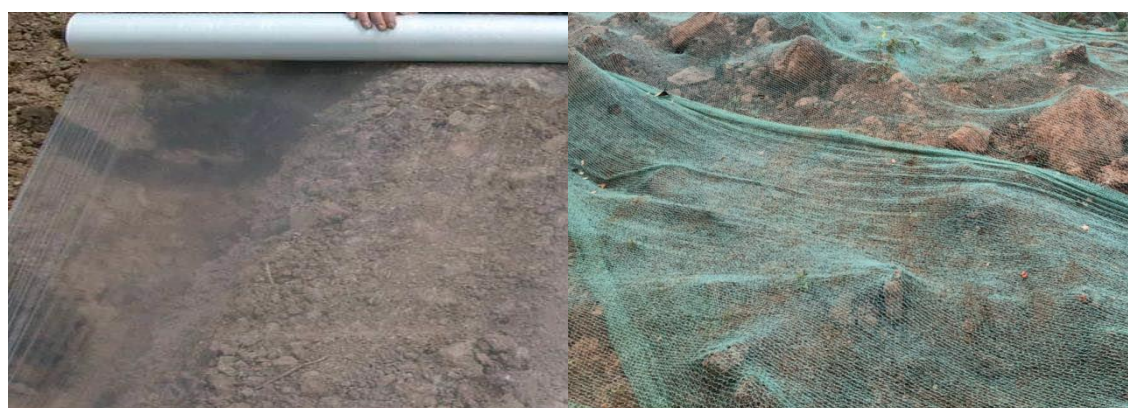
临时排水沟

密目网遮盖

德溪集镇为已完建项目，经水土保持项目组调查，工程在施工前将场地内可剥离的表土和普通土方进行开挖，对表土和需要回填的土石方集中堆放在集镇工程内（位于场地北侧的中学运动场内），表土已单独堆放，并进行了密目网覆盖，底部用土袋进行拦挡，周围设置了临时排水沟，临时堆土位于永久占地范围内，未新增占地。

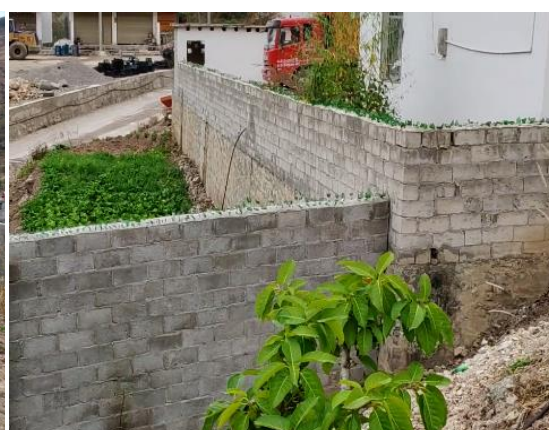
集镇挡土墙

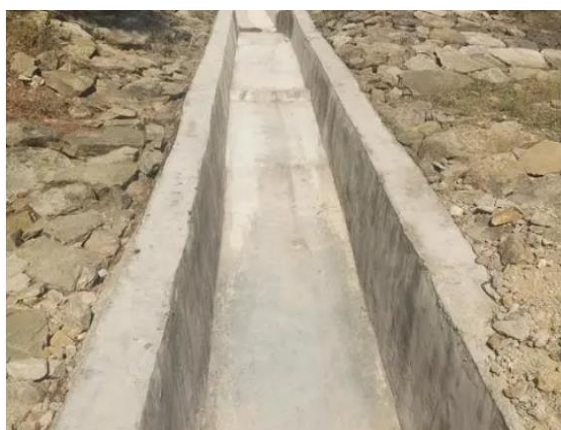
集镇截水沟

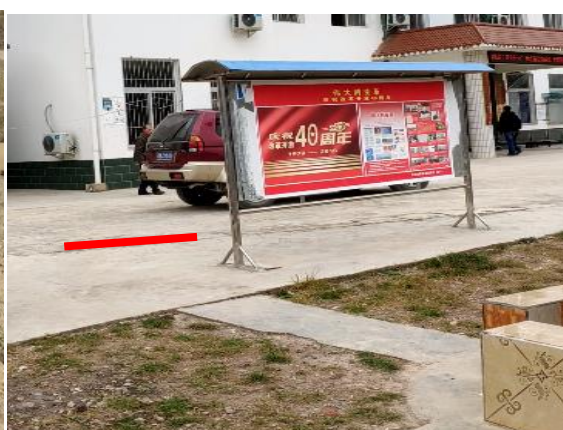
集镇雨水沟

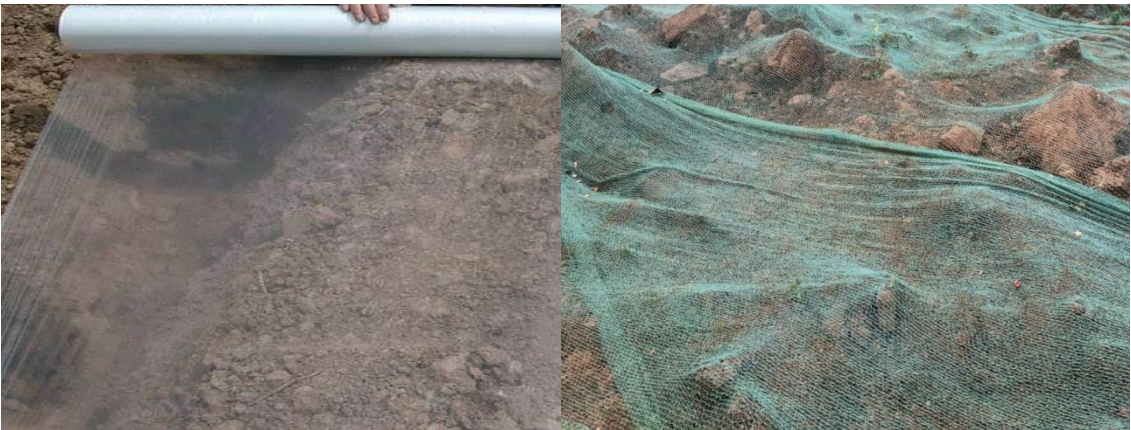
临时排水沟

密目网遮盖
